# 信濃川河岸段丘地形における水田暗渠疎水材籾殻の腐植防止対策

## The Countermeasure Which Prevents that the Rice Hull for the Underdrain in Paddy Field Which exists on the Shinano River Terrace does the Humus

駒村 幸司\* 中野 俊郎\*\* 阿部 孝弘\*\*\* 庄司 立\* 白鳥 豊\*\*\* 渡辺 秀一\*\*\*\*  
kouji KOMAMURA toshiro NAKANO takahiro ABE tatsuru SYOUJI  
yutaka SHIRATORI shuichi WATANABE

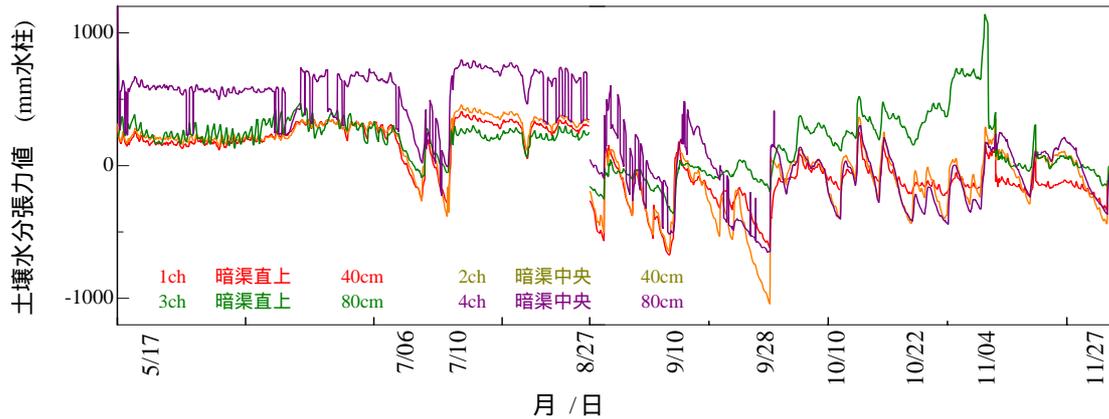
Fig.1 土壌水分張力値

(1) **土壌水分張力値の変動** 土壌水分張力測定器による測定結果から、水位低下するに伴って負圧作用が高まり水位低下よりも大きな水分張力値が測定される。この地下水位以上に高い土壌水分張力値は、排水路底面に現れる浸出点までの地下水面の勾配低下の影響を受けるものと推定される(Fig.1)

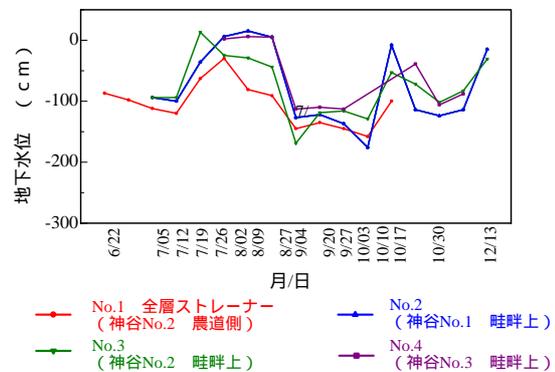
Fig.2 地下水位変動

(2) **地下水変動と排水路の影響** 地下水変動調査を3ヶ所で試みた結果、用水を取水すると地下水位は上昇し、落水すると1.2~1.4mまで低下する(Fig.2)。8月には0.8~1.2mに低下している。排水路の深さ(1.3m)の影響で農道から排水路に向かって地下水位が低下する傾向にある。また通常の排水路よりも深い構造になっていることから、地下水位の低下には、排水路の深さと密接な関係があるように思われる。ハンドオーガーボーリングにより採取した土の性質を調べた結果、渋海川の氾濫原に造成した水田の下には砂礫層が堆積していた。排水路に地下水が流れる傾向があることが判明した。

神谷地区全域の深い排水路を浅くすることにより、地下水を通過させやすい客土層以下に堆積する砂礫層の地下水を満たすことができるので、排水路に浅いU字溝を用いる。

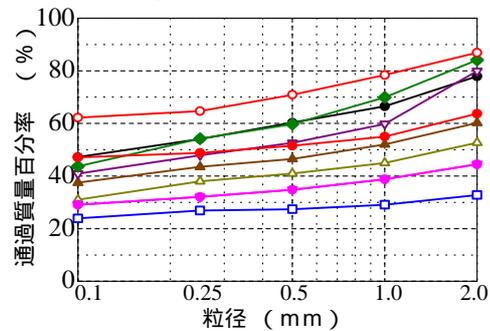
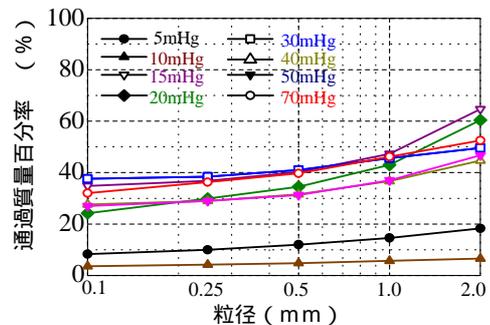
Fig.3 スレーキング現象の検証について

腐植によって発生した空洞化から、暗渠溝の幅が狭まったために曲線状の酸鉄の亀裂が発生した。これは長期に及ぶ乾燥や負圧履歴により土の結合力が低下している懸念がある。吸引圧の影響を受けやすい暗渠直上の土は、暗渠中央の土と比較して土粒子が細粒化している(Fig. 3)。これは暗渠溝周辺の土が、スレーキングを起こし土の結合力が低下したものと考えられる。結合力の低下により分散した土が移動し、大亀裂の発生に及んだものと考えられる。
