農業水利構造物の健全度調査
Deterioration Survey of Concrete Structures for Irrigation and Drainage

岩瀬 至宗
Yukimune IWASE

万木 正弘
Masahiro YURUGI

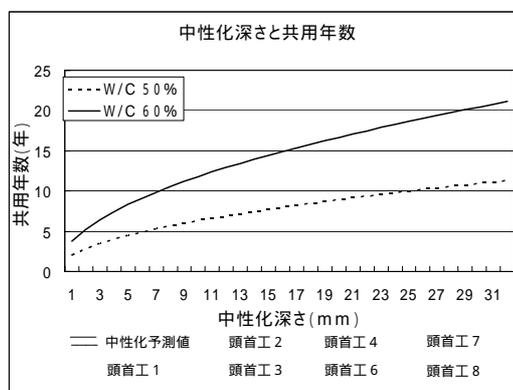
図 1 中性化深さと共用年数

中性化深さ試験結果一例を表-2に、供用年数との関係を図-1に示す。測定結果は1~12mmの範囲であり、いずれも水セメント比60%の中性化予測式(岸谷式)より小さい結果であった。予測式は大気中における一般的な建築構造物を対象にしたものであるが、頭首工などの水利構造物は湿度が高い環境条件にあり、そのため中性化速度が遅かったものと思われる。また、常時流水中にある面と大気中面で比較すると、水中にある方が中性化深さが深い結果となった。流水中の成分と水酸化カルシウムとの反応やアルカリ成分の流出などが考えられる。(表-2参照)。

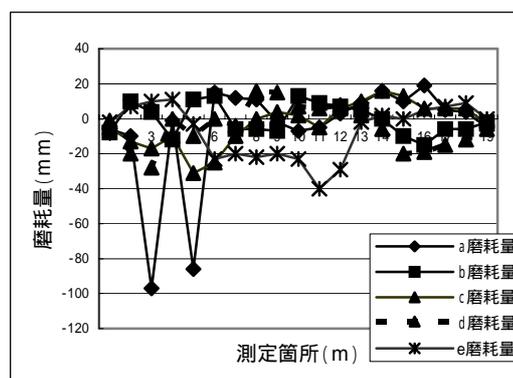
図 2 磨耗量測定結果の一例

磨耗量測定結果一例を図-2に示す。頭首工全体で磨耗量の範囲は+45mm~-97mmであった。磨耗量においてプラスの値が見られたのは、施工時に平らでなかったことや、床版の傾きなどが原因として考えられる。平均的な磨耗量は3mmであったが、局部的には大きな値を示す箇所もあり、鉄筋のかぶりを80mmと考えると一部においてかぶりを超えていると思われる部分があった。また、今回の調査では可動堰のゲートの位置と磨耗量の関係について明らかな傾向は把握できなかった。これらのことについては、より詳細な調査・検討が必要と思われる。
