# 2004年新潟県中越地震による農業用フィルダムの被害

## Damages of irrigation fill-dams due to the Mid Niigata Prefecture Earthquake in 2004

向後 雄二\*  
Yuji KOHGO

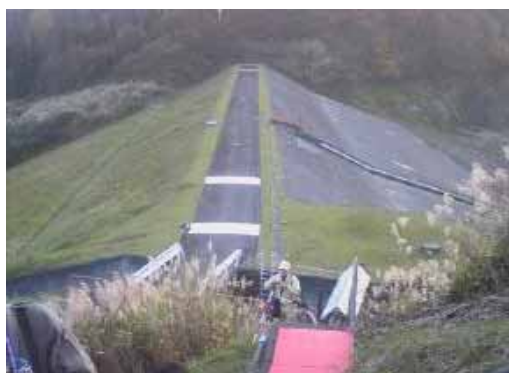
天端では、写真-1の白いシートで覆われた箇所に上下流方向へのクラックが生じていた。このような上下流方向のクラックは、堤体の沈下によるものと考えられ、地山との境界付近や基礎地盤の急変部で生じるようである。今回調査した全てのダムでこのようなクラックが観測された。クラック幅は1cm程度であった。

写真-1 川西ダム全景

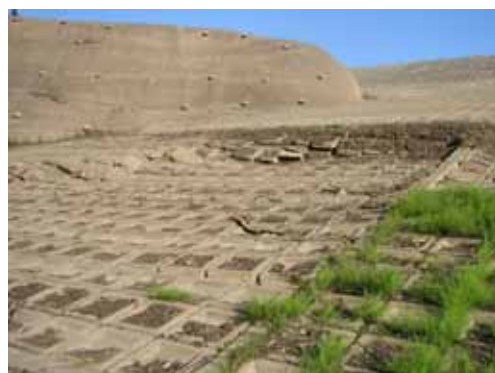
主な被災場所は8カ所であった。以下に主な被害について述べる。写真-1は川西ダムの全景である。右側が上流側であり、手前が左岸側である。この写真のほぼ中央上流斜面に見えるのが、インクライン設備である。このインクライン設備と左岸地山の間で、上流斜面が大きな変状を示した。写真-2および3は、その変状の模様を示している。大きな沈下、隆起およびすべりが見られた。これらがどの程度深部に及んでいるのかは、開削などを行い調査する必要がある。

写真-3 上流斜面の変状(細部)

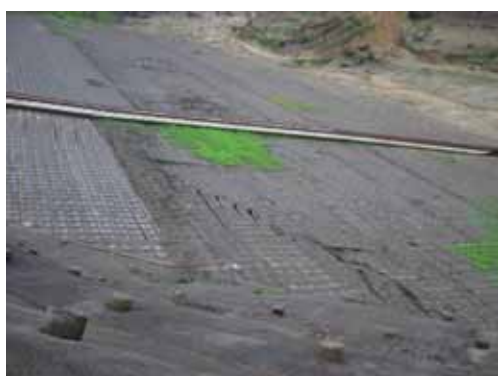
写真-2 上流斜面の変状(全景)

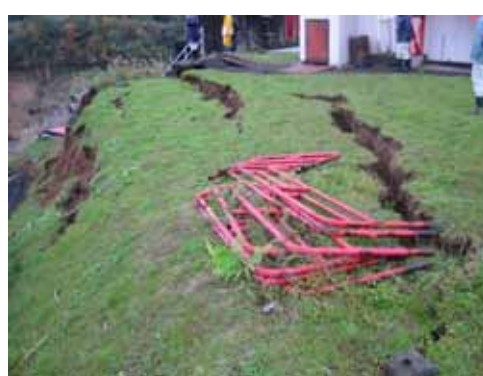
写真-4は管理棟周辺の地盤の変状を示している。すべりによる盛土地盤の上面のクラック、積みブロックの崩壊および管理棟コンクリート基礎のクラック等が見られた。

写真-4 管理棟周辺盛土部のすべり
