# 青森県における農業水利用コンクリート構造物の健全度調査

## Deterioration Survey of Concrete Structures for Irrigation and Drainage in Aomori Prefecture

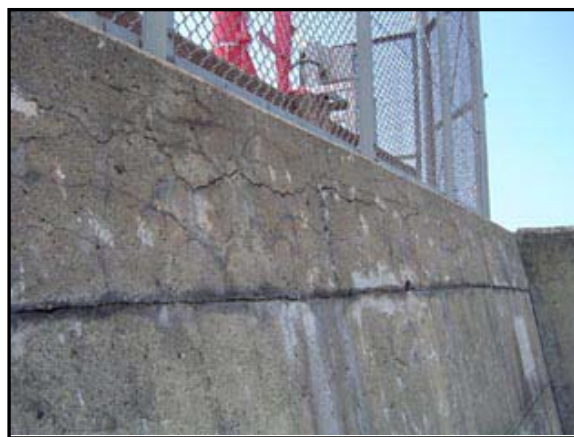
目視調査：各構造物にはひび割れ、剥離、写真-1 アルカリ骨材反応によるひび割れ石灰成分流出、ジャンカ、内部鋼材の腐食、コールドジョイント等の変状が確認された。その程度は、劣化があまり進んでいないものから、相当程度に進んでいるものまで、大きくばらついていて、ひび割れは幅 0.1mm 以下、長さ 500mm 以下のものが多かったが、中には幅数ミリ、長さ 5 m に達するものもあった。ひび割れの原因は乾燥収縮、凍結融解、ア

ルカリ骨材反応、施工不良等種々のものが認められた。

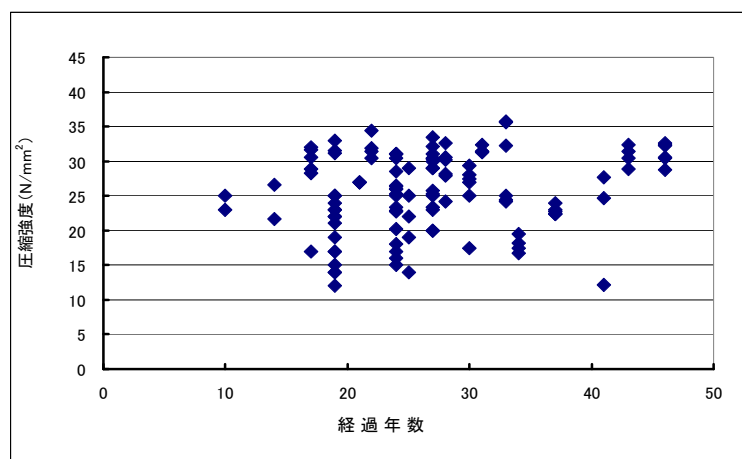
図-1 経過年数と圧縮強度との関係

**圧縮強度の推定値：**反発硬度から推定した圧縮強度の値を図-1に示す。全平均は  $25.7\text{N/mm}^2$ 、標準偏差  $5.6\text{N/mm}^2$  であり、設計基準強度と思われる  $18\text{N/mm}^2$  を下回る箇所も幾つかあった。また経過年数と強度との関係には顕著な傾向は認められなかった。

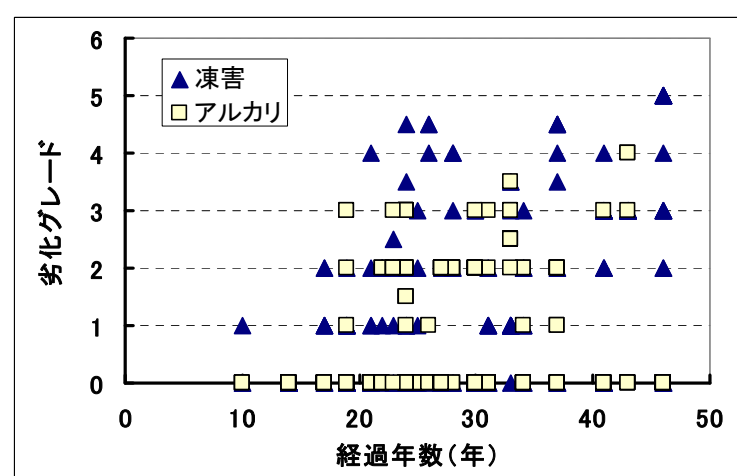
図-2 経過年数と劣化グレードとの関係

**劣化度：**コンクリート標準示方書維持管理編に示された劣化判定表に基づいて各構造物の劣化度を判定した結果を図-2 に示す。凍害、アルカリ骨材反応とも 20 年を経過すると劣化の目立つ構造物が増加する傾向が認められた。

特にアルカリ骨材反応では 20 年以前の構造物には劣化グレードの高いものは認められなかった。1989 年に生コン JIS でアルカリ骨材反応対策が規定されたことによるところが大きいものと思われる。

また凍害の劣化度に関しては、20 年以上経過した構造物で劣化度が大きくばらつく結果となった。今回調査した構造物の気象条件に大きな差はなく、ほぼ同じような経過年数を経た構造物にこのような大きな差が生じたのは、使用したコンクリートの品質の違いや施工の入念さの違い等によるものと思われる。長期にわたるコンクリート構造物の耐久性を確保するためには、配合や施工方法が極めて重要であることを示すものと思われる。

さらに、津軽地方の農業水利構造物に関し、経過年数 20 年前後から劣化が顕著に現れる傾向があることから考えて、予防保全を行うにあたってはこの時期以前に一度詳しい健全度調査と機能診断を行い、補修方法を検討することが望ましいと言える。
