# 平成19年(2007年)新潟県中越沖地震におけるコンクリート開水路の被害 Damages of concrete lining canals due to Niigataken Chuetsu-oki Earthquake in 2007

○森 丈久\*, 森 充広\*, 渡嘉敷 勝\*, 中矢哲郎\*

MORI Takehisa, MORI Mitsuhiro, TOKASHIKI Masaru, and NAKAYA Tetsuo

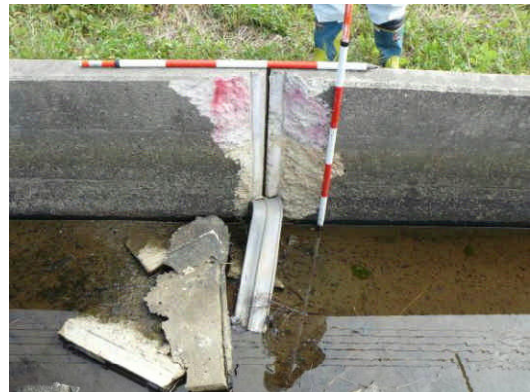
筆者らは、農業用水路の被害が特に多かった新潟県柏崎市を中心とした地域で被害調査を行った。調査を行った水路は、震度6強の震度が観測された柏崎市役所や刈羽村役場から1~5kmの範囲に位置している。被害を受けた水路の損傷形態は、①現場打ちコンクリート三面張水路における目地部の損傷、②張ブロック水路における張ブロックの崩落、③コンクリート柵渠における柵板の崩落、④コンクリート二次製品フリュームにおける躯体のずれ、⑤水路脇高盛土の影響による水路側壁の変形、⑥分水柵等付帯構造物の損傷、に概ね分類された。これらのうち、現場打ちコンクリート三面張水路については、損傷が目地部に集中しているという特徴的な被害が明らかとなった。目地部の損傷した現場打ちコンクリート三面張水路は、全て平野部に位置し、いずれも側壁高の半分以上が地盤内に埋設されている形式である。目地部の損傷形態で最も多く見られたのは、コンクリートおよび止水板の剥落(Fig.1)である。Fig.2のように連続して目地部のコンクリートや止水板が剥落している区間もあった。また、中には側壁が完全に破壊され、変形した鉄筋が露出している箇所も見られた(Fig.3)。

Fig.1 コンクリートおよび止水板の剥落  
(Stripping of concrete and dislodging of a water stop)

新潟県中越沖地震における現場打ちコンクリート三面張水路の損傷形態から、目地部が耐震上の弱部となっていることが判明した。今回確認された目地部の損傷の軽減を図るには、止水板が躯体埋込式となっている目地部構造や目地材の見直しが必要と考える。今後、模擬供試体を用いた再現実験等により、目地部損傷のメカニズムについて検証を行うとともに、大規模地震に対応した耐震目地の研究・開発を進める予定である。

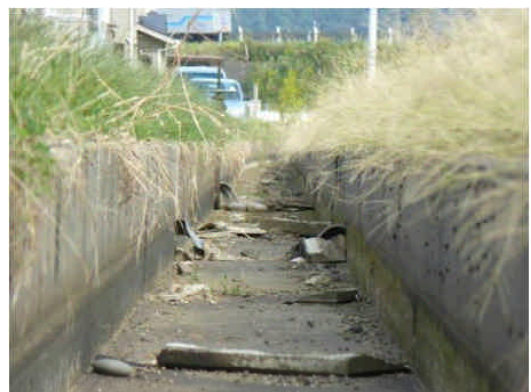
Fig.2 目地部が連続して損傷している状況  
(Repeated breakage of concrete and collapse of water stops at successive canal joints)

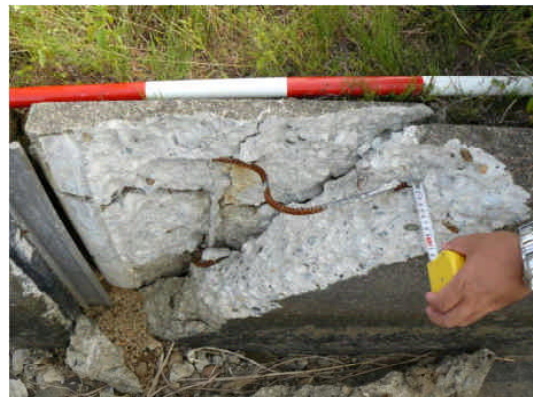
今回調査した現場打ちコンクリート三面張水路については、目地部の損傷以外には、側壁の傾きやひび割れ等の目立った変状は生じていない。目地部の損傷の原因としては、水路の構造上の問題と地震力による水路躯体への衝撃が考えられる。現場打ちコンクリート三面張水路の目地部は、止水板が埋込式の構造であるため、この部分においては壁厚が止水板で二分され、結果として部材厚が薄くなり、構造的な弱部となっている。そこへ地震力が作用した結果、目地部両側の躯体同士の衝突あるいは急激な圧縮により、止水板で部材が薄くなっている部分が破壊したと考えられる（Fig.4）。これは、Fig.3 の鉄筋の変形状況や、水路側壁天端におけるひび割れが止水板の延長上に延びている状況（Fig.5）から推定される。また、止水板が躯体に埋め込まれていないコンクリート二次製品水路では、躯体が大きく損傷していない（Fig.6）ことから、止水板の構造が躯体の損傷に影響していることが推定される。

Fig.3 側壁が破損し鉄筋が変形・露出  
(Concrete breakage and collapse exposing reinforcing at a canal joint)

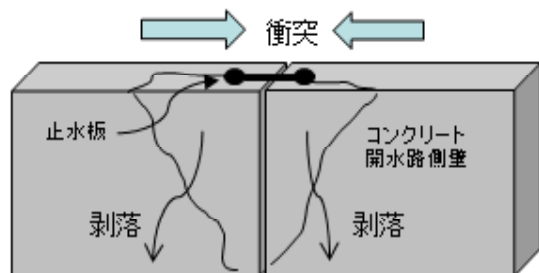
Fig.4 目地部損傷メカニズムの概念図  
(Mechanism of damage of joint part in concrete lining canals)

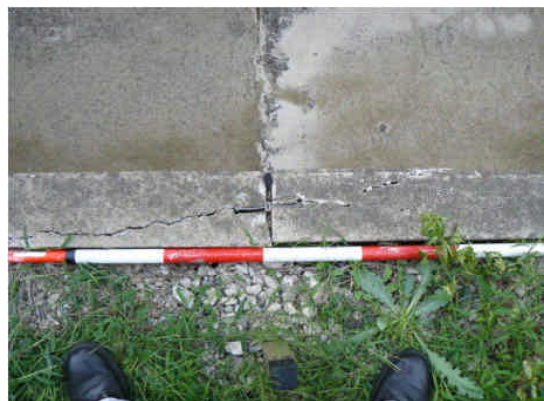
Fig.5 止水板の延長上に延びるひび割れ  
(Crack of water stop)

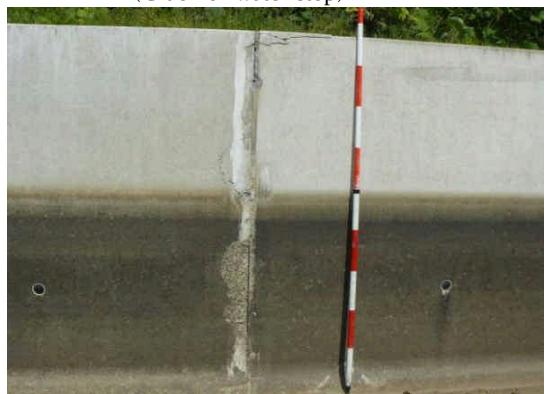
Fig.6 L型水路における目地部損傷  
(Damage of joint part in L-type canal)
