## 時系列管理データを用いた農業用パイプラインの漏水事故実態分析（Ⅱ）

### Actual Condition Analysis of the Water Leakage Accident in the Pipeline for Agriculture using Time Series Data(Ⅱ)

○大里耕司\*, 千賀裕太郎\*, 中 達雄\*\*

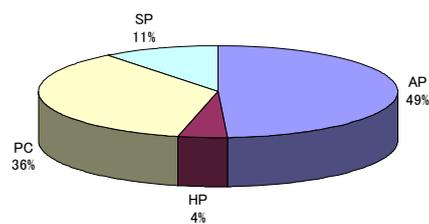
1981年1月から2006年9月（26年間）までパイプラインの漏水事故として186件が報告されている。使用管種は、AP管(Asbestos Pipe)、PC管(Prestressed Concrete Pipe)、HP管(Centrifugal Reinforced Concrete Pipe)、SP管(Steel Pipe)の4種類である。管路延長はそれぞれ、約22km、8km、8km、4kmとなっている。管種別の漏水事故発生件数割合をFig.1に示した。図からわかるようにAP管とPC管で85%を占めている。その中でも管体が破裂した事故（全10件）はすべてPC管で発生している。

Fig.1 管種別漏水事故発生件数

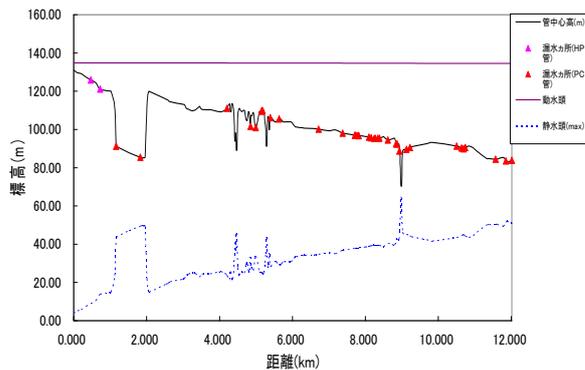
Fig.2 および Fig.3 は水路縦断図に漏水事故発生箇所をプロットしたものである。さらに静水頭の値を波線で示した。静水頭は流量がゼロの時すなわち最大となる値を示した。D-E-F-G 幹線(Fig.2)と J 幹線(Fig.3)ともほぼ静水頭の値が40mを超える場所で漏水事故が発生していることがわかる。他の幹線においても同様の結果が得られた。

Fig.2 水路縦断面図と漏水カ所(D-E-F-G幹線)

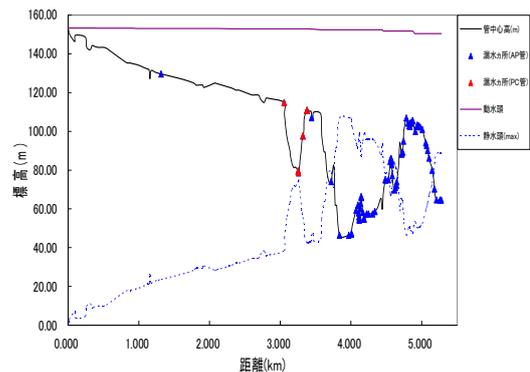
Fig.3 水路縦断面図と漏水カ所(J幹線)

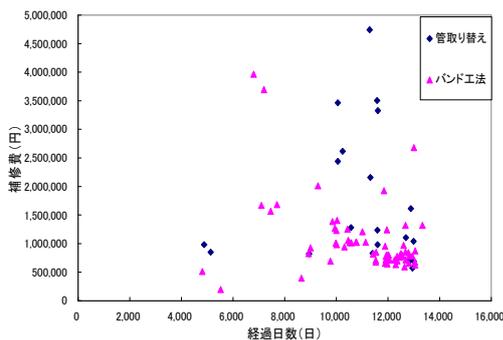
つぎに、管種別の漏水事故発生を経過日数（経過日数は、各幹線の竣工年月日から事故発生年月日までの日数を算出した）と補修費用との関係で比較する（Fig.4, Fig.5）。AP管では8,000日を超えるあたりから漏水事故が急激に増えていることがわかる。また、工法別では「バンド工法」等の管路継手部の補修とともに「管取り替え」の件数が増加している。「バンド工法」に比べて「管取り替え」はSP管への取り替えが多いこともあり、補修費は高額である。それに対してPC管では4,000日を超えるあたりから「バンド工法」、「管取り替え」ともに恒常的に発生していることがわかる。また、経過日数と補修費の間に正の相関もみられる。図には示していないが、HP管は8,000日を超えるあたりから事故が発生し、SP管は5,000日を超えるあたりから発生しているが、発生箇所はT字管、曲管に集中している。

Fig.4 経過日数と補修費(AP管)

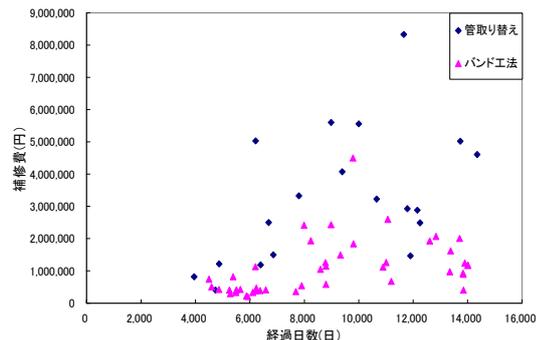
Fig.5 経過日数と補修費(PC管)
