暗渠改修のためのパイプインボックス工法

Pipe in Pipe Box Method for Repair of Pipeline

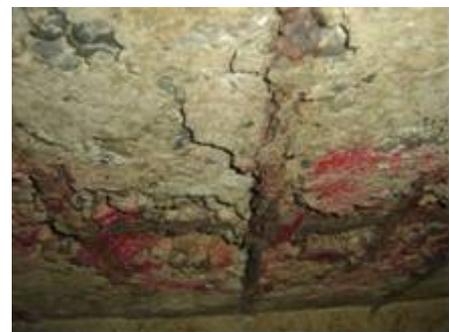
水路全線の頂版部で鉄筋のかぶり不足から、鉄筋が露出し腐食しており(Fig.2)、鉄筋が露出していない箇所においても、コンクリート面に浮きが見られる状況から、内部で腐食膨張している鉄筋が存在していることが推定され、将来的に現況露出鉄筋のようになる可能性が高い。また目地についても大半が劣化しており漏水していると推定される。

写真 1 鉄筋腐食状況

Photo 1 Rusted Reinforcing Bar

機能診断の結果から抜本的な改修が必要となる結果となった。本暗渠は耕地下に埋設されており、開削も可能であり、開削工法にて現況ボックスカルバートと同等のものを改築する案と暗渠内部から新たに水路を築造する案に大別される。工法選定の前に水路断面の縮小が可能であるかを検討する必要があったため、上下流水路の改修計画(Fig.3)を含めての水力計算を行ったところ上流の兄川サイホンの管径を大きく

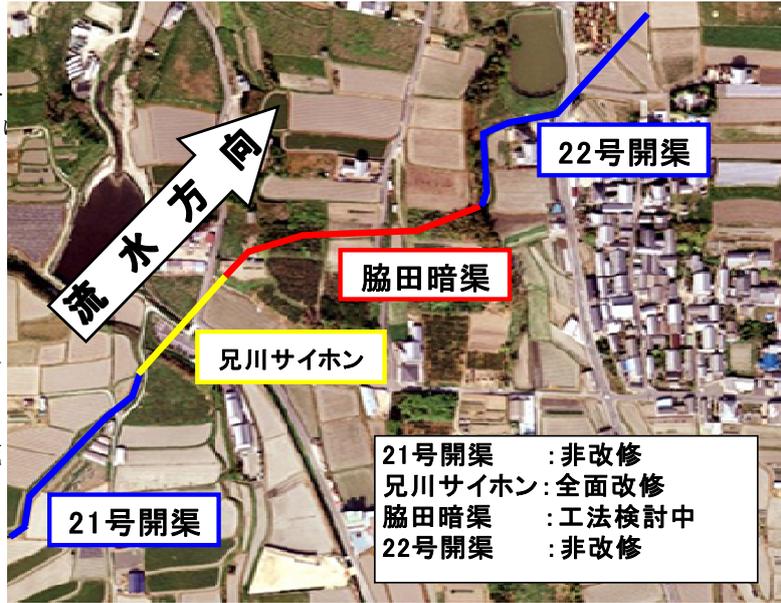
写真 2 改修計画

Photo 2 Plan of Improvement

することにより、本暗渠の水路断面縮小に伴う水理的不利を補える結果を得られた。この水力計算の結果をうけて工法ごとに兄川サイホンの改修工事費も含めて経済比較を行った結果、施工性、経済性を考慮してパイプインボックス工法を採用した。

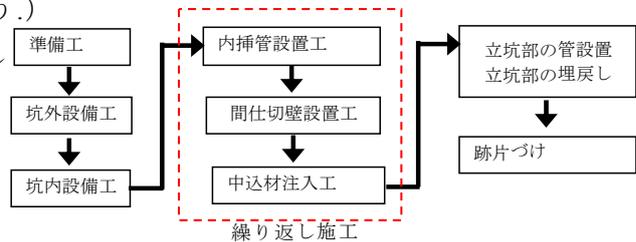
図 2 施工手順

Fig. 2 Process of Construction

パイプインボックス工法（以下、本工法という。）は、パイプインパイプ工法と同様、立坑を設置してそこから管を吊り込み・挿入・固定する。その後、一定区間ごとに区切り、既設水路と管の空隙をモルタルにて充填し、本工程を繰り返す。
