上田池の耐震機能診断について A Quakeproof Diagnosis In Koudaike Dam

加藤浩司
Katou Kouji

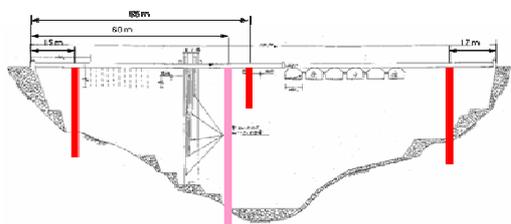
図1 ボーリング調査位置図

中央部及び両岸部3箇所のボーリングコアより、材料に亀裂等劣化した部分がないことを確認した。（図1）

ボーリング調査(H17)
中央L=48.5m(φ66)

ボーリング調査(H20)
中央L=10m(φ116)
右岸L=27.9m(φ66)
左岸L=28m(φ66)

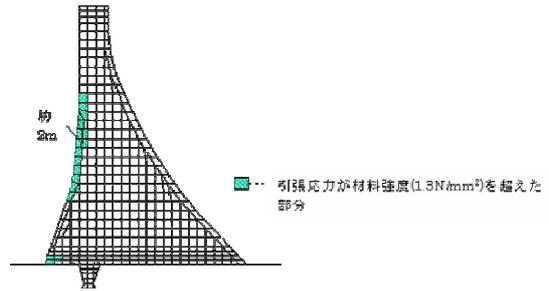
図3 シミュレーション結果

結果は図3に示したとおりであるが、満水の状態において、堤体上流側の引張力が岩着部や中腹部で材料強度を超えることが分かった。

これらの位置では堤体にひびわれが発生する可能性がある。

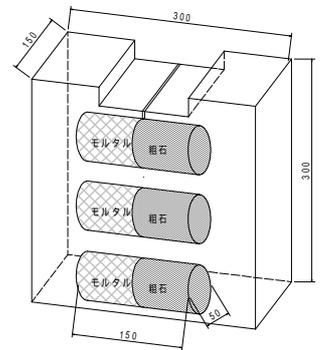
図4 供試体作成

そこで、供試体については、図4に示すとおり、粗石とモルタルの境界面が垂直になっているポーリングコアを抽出し3本並べ、モルタルで周囲を固めることにより、実物を再現することとした。
