## スリーブイン・ライト工法の長期監視結果と今後の展開

A long-term Monitor Result and Development in future for Sleeve in Light Method

**2. 施工事例および安全性検証****2.1 「小田井水路長田川サイホン改修工事」**

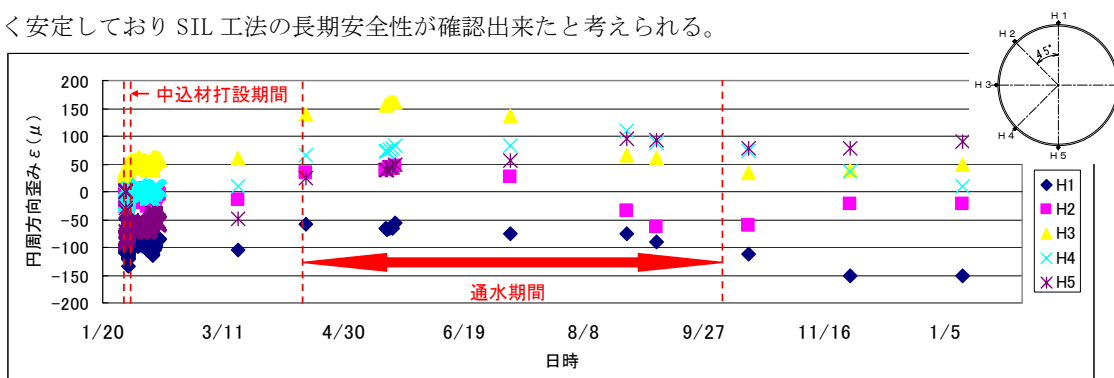
Fig. 1 管体歪み経時変化  
Distortion passage-of-time

更生管に発生する歪みの経時変化を Fig. 1 に示す。通水時の最大歪みが約  $150 \times 10^{-6}$  であり、破壊外圧時の円周方向発生歪み約  $14700 \times 10^{-6}$  と比較して非常に小さく全く問題がないと判断できる。

更生管継手間隔および内径寸法変位ともに極微少な範囲の変動であり、管路の安全性については問題ない。以上の結果から、通水時も含めた 1 年間の監視期間において、更生管はほとんど変動なく安定しており SIL 工法の長期安全性が確認出来たと考えられる。
