疎水材暗渠施工圃場における排水不良要因の検討

Examination of Poor Drainage Factor in the Field improved by Underdrain with Filter Materials

○塚本康貴* 中津智史** 中村隆一*

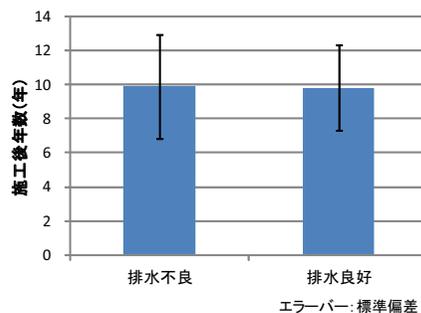
図 1. 圃場の排水性と施工後年数との関係

本調査において排水不良と判断された圃場数は水田で 14 圃場（66.7 %），畑で 9 圃場（47.4 %）であった。排水性の良否と疎水材暗渠の施工後年数との間に関係はみられなかった（図 1）。排水不良圃場における土壌物理性の特徴として，水田では排水性の良い圃場に比べて表層や次層の乾燥密度が若干低い，粗孔隙量や飽和透水係数は全体的に低い傾向がみられた（表 1）。畑では排水性の
