## 常時微動計測を用いた東日本大震災により被災した農業用ダムの損傷度評価

Use of Microtremor Measurement for Damage Evaluation of Dam in Disaster Areas due to the Great East Japan Earthquake

○ 鈴木哲也\*・山岸俊太郎\*\*・森井俊廣\*

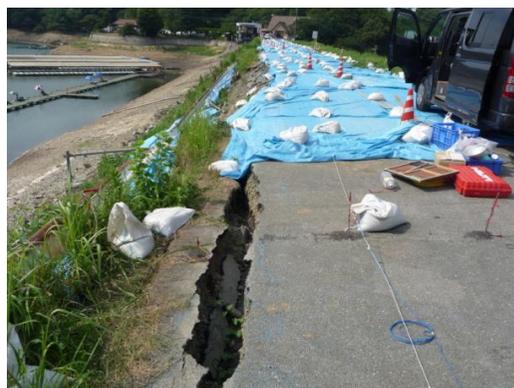
図 - 1 被災農業用ダム堤体部でのひび割れ状況  
Overview of crack distribution of damaged agricultural dam.

計測施設は天端全体にひび割れが発生し、上流側法肩が崩壊していた。堤体頂部のひび割れは、計測点 No.2,3 および 4 において顕在化していた。検出した常時微動を図 - 3～図 - 6 に示す。なお、図中の X および Y は振動計測方向を示している。本計測では提軸水平方向を X、垂直方向を Y とした。

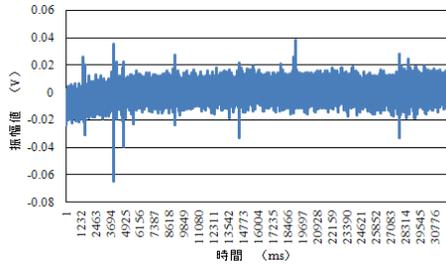
検出した時系列データは、部位により異なり、損傷の顕在化していない両端部 No. 1 および No.5 では変動の少ない $\pm 0.02V$  の振

図 - 3 検出波 (No. 1, X 軸方向)

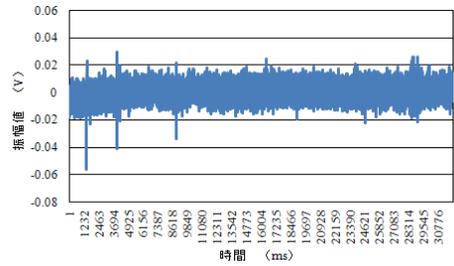
図 - 4 検出波 (No. 1, Y 軸方向)

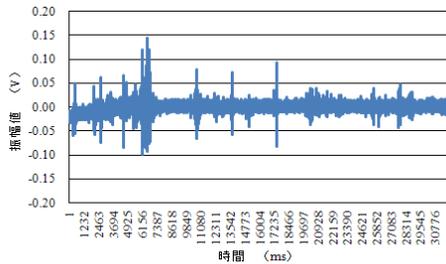
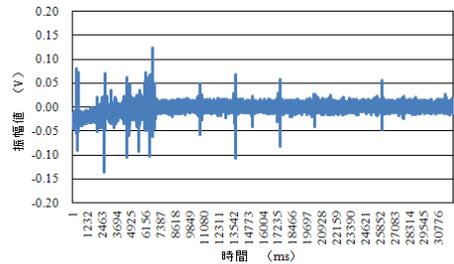
図 - 5 検出波 (No. 3, X 軸方向)

図 - 6 検出波 (No. 3, Y 軸方向)

幅値を示す連続的な振動特性を確認した。それに対して、ひび割れの顕在化した損傷部では図 - 5~6 に示すとおり、約 7 倍の 0.14V を示す突発的に振動が検出された。No.1 および 5 を比較的健全な部位 (以下健全部と示す) とし、No.2~4 を損傷部とし、振動データの統計量を算出した結果、損傷部位における尖度と歪度の増加が確認され

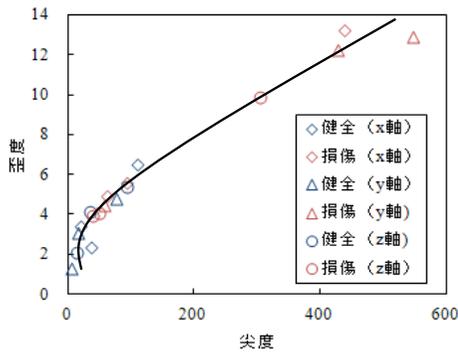
図 - 7 尖度と歪度の関係

た (図 - 7)。これは、検出データの特定値への偏在を意味しており、損傷と常時微動との関連が示唆されたものと考えられる。
