西郷ダムの東日本大震災による被災と復旧対策について

The damage by the Great East Japan Earthquake and the recovery of the Nishigo dam

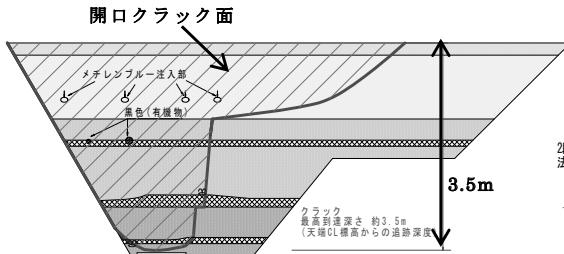
図-2 堤体天端部の開口クラック

堤体天端部の開口クラックの延長は 62.7m、最大開口幅は 50cm、地表面からのポール差し込み最大長は 160cm である。発生したクラックに段差は見られない。開口クラック深、すべり面の有無などを確認するため、トレンチ掘削調査を行った。その調査結果を図-2 に示す。開口クラックの最大鉛直深は 3.50m（EL. 649.80m）で鋼土に達している。堤体天端部の開口クラック部にすべり面は確認されないことから、地震により堤体天端部が大きく揺すられたことによる引っ張り力により、開口クラックが発生したものと判断した。また、トレンチ下端面からコーン貫入試験を行い、鋼土の緩み範囲を把握し、その結果、堤体天

端部は EL. 648.40m まで被災を受けていると判断した。

堤体天端部は EL. 648.4m を撤去下端面として掘削撤去し、鋼土、抱土、鞘土毎に再盛り立てを行う。法面保護層は全面で大きな被災を受けているため、法面保護層を全て撤去し、法面保護層と堤体(鞘土)との一体性を確保するために堤体(鞘土)を段切りして、新たに法面保護層を盛り立てる。堤頂上流法肩部の波返しは、大きな変状していること、重いコンクリート構造物が天端部にあると地震の影響を受け易いことから撤去する。このため、法面保護層の復旧は、堤体の保護及び湖面波浪による浸食防止を考慮し、碎石(0-600)で復旧する。また、碎石と堤体との間にはフィルター則を満足するためフィルター材(C-40)を設置する。復旧工事は、平成 23 年 2 月から 24 年 12 月までに実施する予定である。

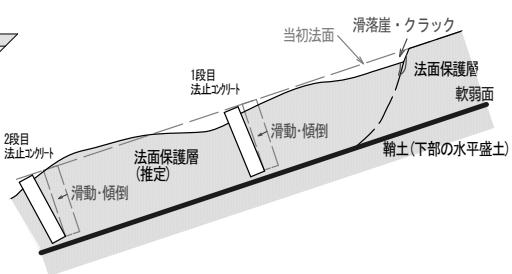
図-3 法面保護層の変状模式図

(2) 法面保護層 法面保護工は、玉石、裏込め材、斜面平行盛土により造成され、標準的な施工厚は鉛直 2.0m 程度である。玉石のはらみ出しや段差、法面コンクリートの剪断及び傾き、トレーンチ掘削により法面保護層に発生したクラック深を確認した。図-3 に法面保護層の変状模式図を示す。地震により、法面保護層の玉石(裏込め材を含む)の滑動、鞘土と法面保護層の間にある軟弱面による法面保護層の滑動とが複合的に発生し、貯水池側下方に向かって大規模に変状が発生したと推定した。
