ゴム製可とう管の破損原因の分析について

Factor analysis of failure of rubber flexible pipe

今回報告する可とう管の破損漏水が発生した福岡導水施設は、福岡都市圏の9市7町及び佐賀県基山町へ水道用水として、江川ダム・寺内ダム・筑後大堰・合所ダム及び大山ダム(建設中)で開発された水、最大 $2.767\text{m}^3/\text{s}$ (当分の間、最大 $2.164\text{m}^3/\text{s}$)を福岡県久留米市の筑後川右岸(河口から28.5km地点)から取水し、佐賀県基山町で分水した後、福岡県大野城市まで導水する総延長約25kmの導水路で、福岡都市圏及び佐賀県基山町への水供給の要として大きな役割を果たしている施設である。この施設において、平成22年8月15日、導水路本管から排泥工バルブに向けた分岐管に位置する可とう管で漏水が発生した。本報は、漏水の概要と破損の要因究明のために行った分析調査結果の事例について報告する。

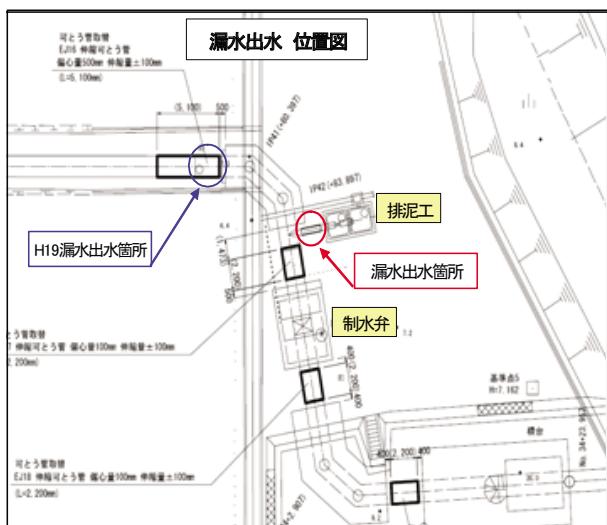
図-1 漏水出水位置 平面図

- 1) 発生日時：平成22年8月15日(日)18時45分頃
- 2) 発生場所：取水口から約3.5km地点(味坂水管橋直上流部)
- 3) 漏水箇所：導水路本管($\phi 1,500\text{mm}$)から分岐した位置にある可とう管($\phi 400\text{mm}$)
- 4) 破損状況：可とう管($\phi 400$)のゴム部が破断し、鋼管部に穴があいた。
- 5) 被災状況：破損箇所から約 $0.3\text{m}^3/\text{s}$ (推定)の漏水出水、道路の陥没(約5m×約5m)
- 6) 応急復旧：復旧作業としては、損傷した可とう管を切断し、応急措置として鋼管で接続した。16日から応急復旧工事に着手し、19日午後5時に通水を再開した。
