平成 23 年（2011 年）東北地方太平洋沖地震による頭首工被害 Damage of Head Works by the 2011 off the Pacific Coast of Tohoku Earthquake

○渡嘉敷勝、浅野 勇、森 充広、西原正彦

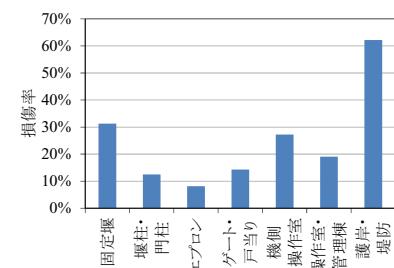
Fig. 1 地震荷重による施設別損傷率
Damage rate of each facility caused by seismic load

頭首工の損傷施設を「固定堰」、「堰柱・門柱」、「エプロン」、「ゲート・戸当り」、「機側操作室」、「操作室・管理棟」、「護岸・堤防」に分類すると、地震荷重による損傷率（当該施設に損傷を受けた頭首工数／当該施設を有する頭首工数）は、Fig. 1 に示すとおりである。「護岸・堤防」が 62 % で最も高く、続いて「固定堰」の 31 %、以下「機側操作室」、「操作室・管理棟」、「ゲート・戸当り」、「堰柱・門柱」、「エプロン」の順となる。護岸・堤防の損傷では、頭首工周辺で河川堤防の沈下およびすべりに伴う変状が多く見受けられる。ただし、損傷には Photo 1 に示すように頭首工の取水機能を喪失させる護岸の崩壊から、護岸ブロックのひび割れなどの軽微なものまで広い範囲のものが含まれる。他の特徴的な損傷としては、吊り上げられていたゲートの振動による戸当りの変形および戸当りに接続する門柱コンクリートの剥落 (Photo 2)，また、操作室の柱の基部に生じたひび割れ (Photo 3) などが見られた。

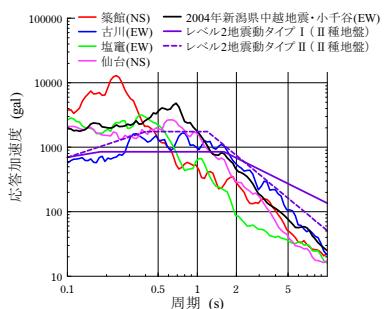
Fig. 2 加速度応答スペクトル
Acceleration response spectrum

2004年新潟県中越地震では、妙見堰が門柱のかぶりコンクリートの剥落および一部鉄筋の破断という大きな損傷を受けた¹⁾。一方、同じ震度7を観測した本地震における宮城県内では、そのような損傷は見受けられなかった。Fig. 2に宮城県内のK-NET築館、古川、塩竈、仙台、また、新潟県中越地震の妙見堰近傍のK-NET小千谷の加速度応答スペクトル（減衰定数 $h = 0.05$ ），さらに道路橋示方書の標準加速度応答スペクトルを示す。損傷が発生した妙見堰近傍の小千谷の応答加速度は、固有周期約0.4秒～1秒の間で本地震の宮城県内4箇所および道路橋示方書の応答加速度を全て上回る。一方、今回の震度7を観測した築館では固有周期0.3秒付近に応答加速度のピークが存在する。このことは、小千谷での地震波は固有周期が0.4～1秒の構造物に、また、築館の地震波は固有周期0.3秒付近の構造物に大きな地震力が作用したことを示す。妙見堰の固有周期が0.4～1秒の帯域にあると仮定すれば、堰には大きな地震力が作用し堰が損傷したと考えられる。このように震度が同程度の地震であっても、頭首工の門柱・堰柱の被害は地震波特性および構造物の固有周期等の振動特性に大きく影響を受けることが推察される。ただし、これらの特性は地盤の動特性、構造物の地震応答特性に関係するため、これらを総合的に検討する必要がある。
