小口径塩ビ管の破損事故歴の調査

Investigation about history of damaged accidents for small-diameter PVC pipes

○田中良和

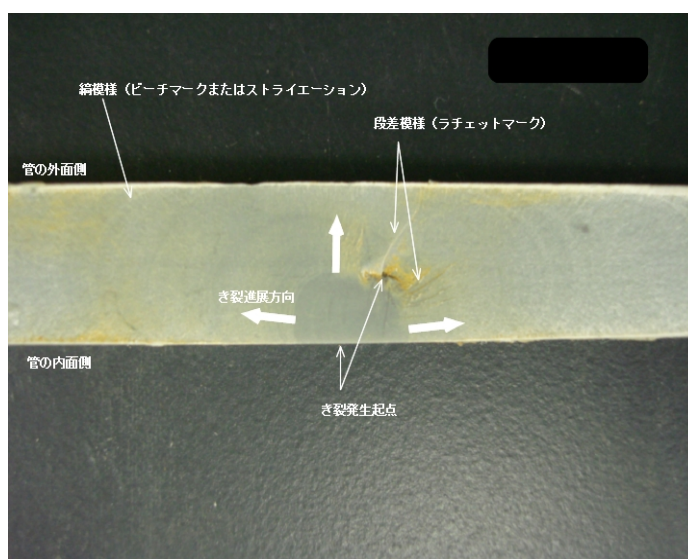
図1 き裂の断面（上が外側、下が内側）

破面解析を行った結果、き裂発生起点は 2 箇所あった。1 箇所目は管の内面側である。2 箇所目は断面内部の変色した箇所である。2 箇所目には段差模様（ラチェットマーク）が発生しており、瞬間的な過大な応力によってき裂が発生したと推察される。き裂の断面には、縞模様（ビーチマークまたはストライエーション）が確認され、疲労破壊であることが推察された。

多くの破損管が、管頂付近の内面側にき裂発生起点がある理由は、管頂付近が相対的に大きな土圧を受け管の歪みが大きく、管の内面側に大きな引張応力が働くためであると推察される。このき裂の断面に 2 箇所目のき裂発生起点がある。つまり、小口径塩ビ管のき裂は、管頂付近に偶然にも 2 箇所目のき裂発生点ができる可能性がある場合に、き裂発生起点となると推察される。
