基盤構造に着目した農作業事故の発生要因に関する考察
Study of farming accident caused by landform around the farmland

○田村孝浩*, 内川義行**, 松井正実*,

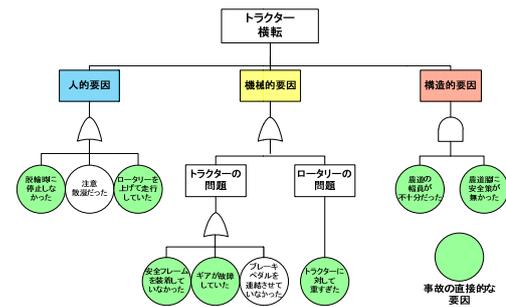
構造的要因の観点から分類した FT を作成し、事故の直接的な要因を特定した (図 2)。続いて、特定した要因を排除するための対応策を時系列順に並べた ET を作成し、事故の発生プロセスを具体化した (図 3)。その結果、トラクター横転事故では対応策の大半が「農作業開始前」段階に集中することが判明した。除草作業中の滑落事故についても FT 分析ならびに ET 分析を施したところ、類似の傾向を示した。このことから、事故の要因は農作業開始後ではなくその準備段階に数多く潜在していると考えられた。また ET 分析の結果、対応策のうち構造的要因に関するものは発生プロセスの初期段階に位置すること、かつ事故「回避」に直結することが判明した。このことから、事故を未然に防ぐには基盤構造の問題点を解消することが有効と推察された。

図 2 トラクター横転事故のフォルトツリー
Fig.2 Fault tree analysis of accident of overturned tractor

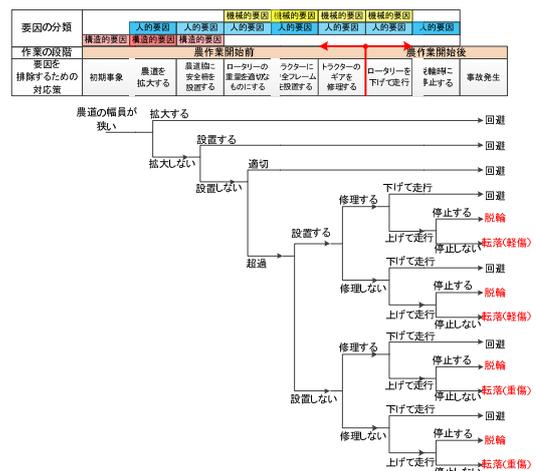
図 3 トラクター横転事故のイベントツリー
Fig.3 Event tree analysis of accident overturned tractor

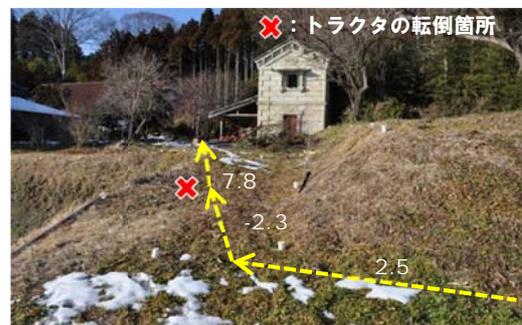
3) 事故要因となる基盤構造の特徴：地形測量に基づいて事故現場の幅員・勾配を算出した (図 4)。トラクター横転事故現場における農道の幅員に着目したところ、トラクターに装着していたロータリーの全幅と農道の幅員の差は最大でも 0.5m しかなく、農道の幅員が不十分だったと考えられた。このことから、乗用型農機が安全に走行するためには、十分な幅員が確保されることが重要と考えられた。また事故現場の勾配に着目したところ、トラクターが横転した地点は勾配の変化点だった。除草作業中の滑落事故に関して、勾配の変化点付近で当事者は転倒・滑落しており (図 5)、安全性を確保するためには勾配の変化点を排除する、あるいは作業者が勾配の変化を認知できるような仕掛けが必要と推察された。

図 4 トラクターの横転事故現場
Fig.4 The accident site of overturned tractor

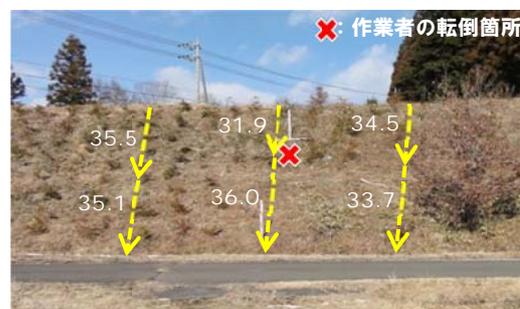
図 5 除草作業中の滑落事故現場
Fig.5 The accident site of nasty fall the mowing
