鋼製集水井施設における調査手法の確立について（その3）

新潟県糸魚川地域振興局 沖田 悟 ○細貝 知広 羽深 利昭
 新潟県土地改良連合会 田中 隆男
 日鐵住金建材株式会社 大高 範寛 原田 剛男

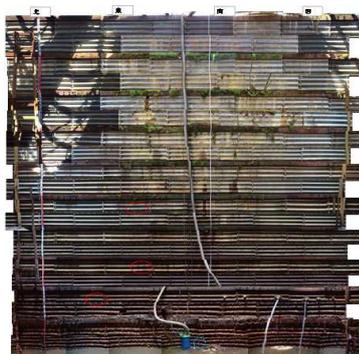
画像を加工した展開写真

- ・集水井内部に調査員が直接入らないため、安全かつ短時間で調査できた。
- ・ビデオカメラの画像をデータ化することで客観的な資料として利用できる。

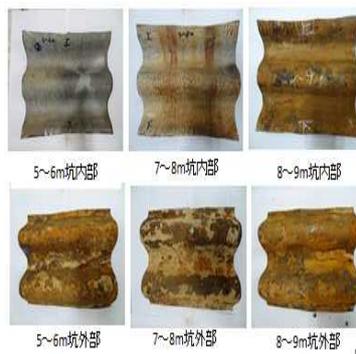
鋼材抽出状況（坑内・坑外）

- ・メッキ残存量 $50\mu\text{m}$ 程度から錆が発生し、坑外面の板厚が減少する傾向であった。
- ・鋼材抽出調査の結果、坑内面より坑外面に凹凸がみられ腐食が顕著であった。
- ・PH と電気伝導度測定の結果、腐食に起因する値は見られなかった。
- ・40年以上経過した鋼材の引張試験をした結果、鋼材の強度低下は見られなかった。
