## 新潟県における鋼矢板水路の腐食特性調査 (Characteristics Evaluation of Corroded Steel Sheet Pile Canal in Niigata Prefecture)

Taro HAGIWARA, Masanori MINEMURA, Hitoshi HARA, Toshihiro MORII and Tetsuya SUZUKI

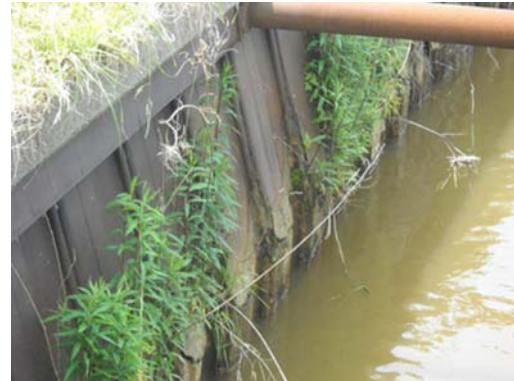
図 - 1 既設鋼矢板の腐食・欠損状況

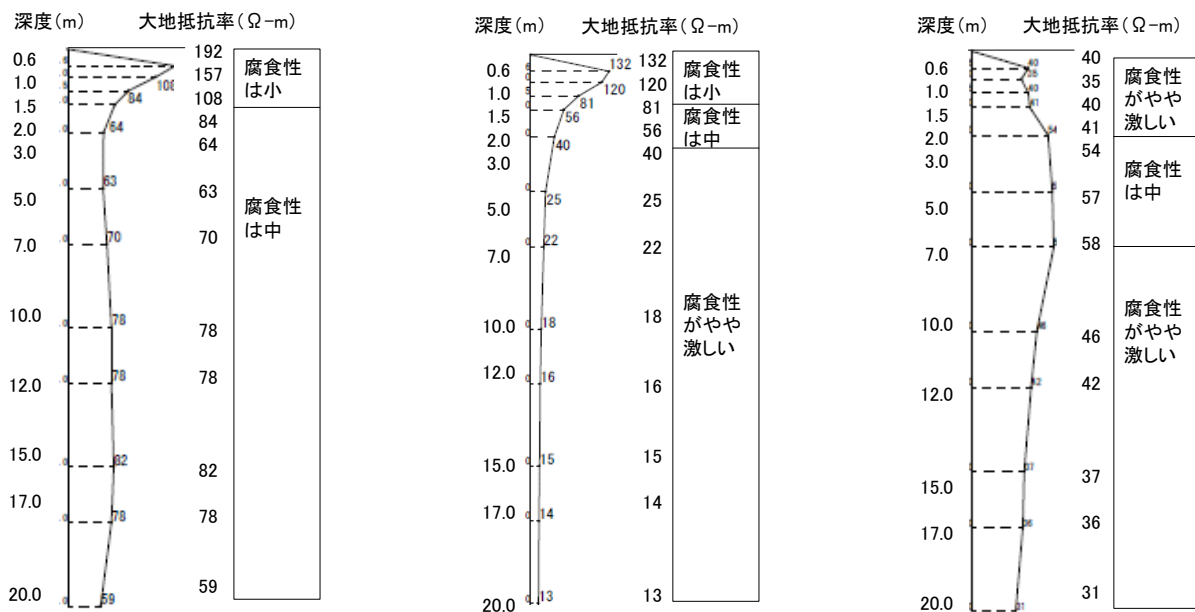
大地抵抗率の測定結果について代表的な3地点を図 - 2に示す。既存施設を目視観察した結果、西元寺排水路および本所排水路において多数の欠損を有する状況が確認された。なお、西元寺排水路および本所排水路の深度別の大地抵抗率の数値に着目すると、土質は異なるが、共通して鋼矢板の腐食が激しい高さとなる地表付近で、大地抵抗率の数値が低下していることが確認された。

図 - 2 大地抵抗率測定結果 (深度別の数値)

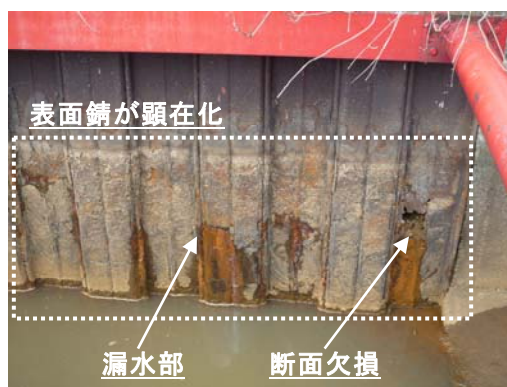
図 - 3 既存施設の腐食状況 (西元寺排水路)

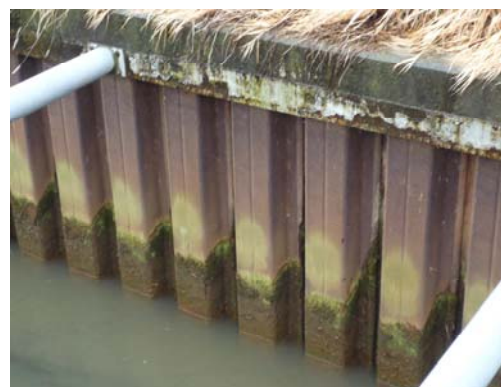
図 - 4 既存施設の腐食状況 (亀田排水路)
