## 推進工法の課題

### Issues of propulsion method

本稿では、本事業計画に基づき設置する小中野調整池の付帯施設である小中野調整池連絡水路工事において発生した、推進工事における推進管破損時の対策と課題について報告する。

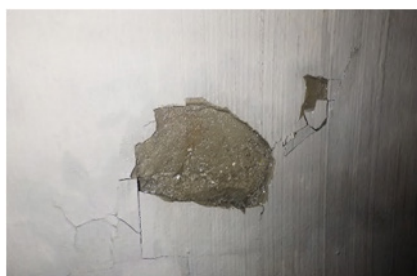
推進工事は、市道下にφ1,000mmのガラス繊維鉄筋コンクリート管等をL=439mで施工するものであるが、推進開始後、33本目の管を掘進完了時に管内に測量に入ったところ、先端から8本目及び9本目の管が破損していることを発見した。破損範囲は、8本目の管は10cm×10cm、9本目の管は40cm×30cmの大きさで破損していた。

写真-1 8本目 破損状況

破損の原因として、地山中の玉石により管が破損した可能性が高いと考えられる。引き続き推進を再開するうえで、破損の原因となったとされる玉石を撤去しなければ後続管にも破損等の影響があるため管内から管をブレイカーではつり、玉石の調査を行った。玉石の調査を行った結果、8本目の管からは破損原因となったとされる玉石が発見されたが、9本目の管からは発見されなかった。玉石の調査後は、樹脂モルタルで補修し仮設鋼製バンドを設置し推進を再開した。

推進完了後に仮設鋼製バンドを外すと、8 本目、9 本目の破損部及びクラックから地下水の滲みだしがある状態であった。また、玉石の衝撃によって管にクラック及び破損が生じた状況であり、管の設計強度は期待できないことから、鋼管 L=4.476m によるパイプインパイプ工法により破損部の補修を行った。

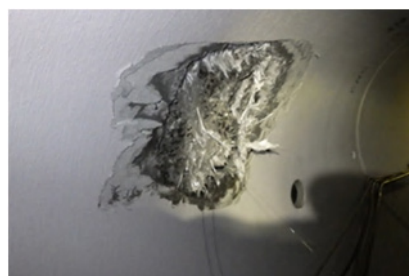
写真-2 9本目 破損状況

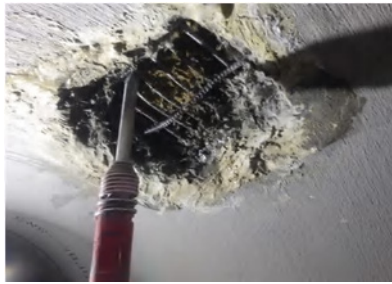
写真-3 玉石調査状況

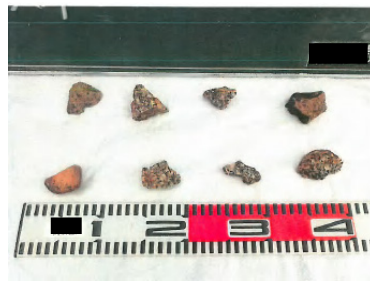
写真-4 小割にして撤去した玉石

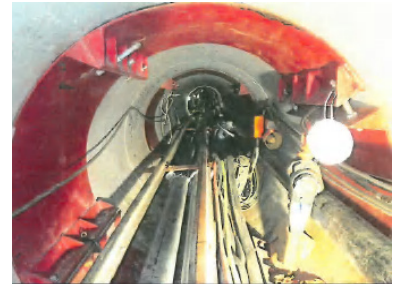
写真-5 仮設鋼製バンド取付後

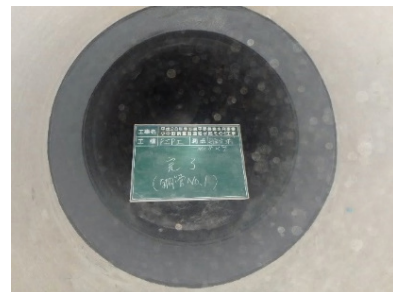
写真-6 パイプインパイプ施工後
