## コンクリート開水路に施工された表面被覆材のモニタリング調査結果 Monitoring survey results of surface coating materials applied to concrete open channels

Hiroki Nakamura\* ・ Hironori Shinomiya\*\* ・ Takeshi Ibata\*

\* 内外エンジニアリング 株式会社 Naigai Engineering Co., Ltd.

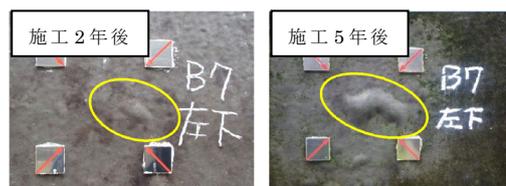
有機系工法において, A工法, B工法ともに施工2年後に浮きが顕著に確認され, 経年的に浮き面積は拡大傾向にある。また, 浮き内部には圧力を有した水が存在していた。

写真 1 浮き面積の拡大  
Expansion of blister area

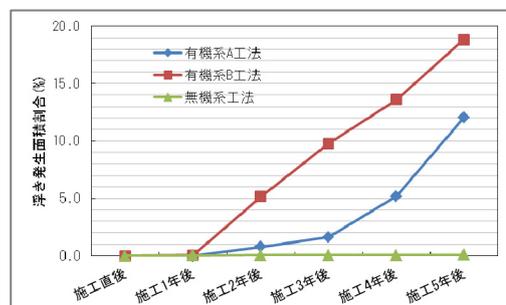
施工から5年間の表面被覆工の劣化の進行状況を確認した。結果として, 有機系2工法については浮きの経年的な増加が確認され, 無機系工法については健全な状態が確認された。有機系工法の浮きの要因は水分に起因するものと想定されるが, 浮き発生のメカニズムの特定には至らなかった。浮きの指標となる付着強度は施工, 供用環境及び母材コンクリートの品質などの影響によるバラツキが大きいことから, 雛田開水路が大断面であること等の施工条件から均質な施工管理が困難であったものと想定される。

図 1 浮きの拡大傾向  
Expansion trend of bulging
