## 北海道胆振東部地震におけるパイプラインの被災状況 The Damage of Pipeline due to the 2018 Hokkaido Eastern Iburu Earthquake

○小野尚二\*、鈴木和志\*\*、源田和隆\*\*\*、真田栄一\*\*\*\*、毛利栄征\*\*\*\*、中村和正\*\*\*\*\*  
Ono Shoji, Suzuki Kazushi, Genda Kazutaka, Sanada Eiichi, Mohri Yoshiyuki, Nakamura Kazumasa

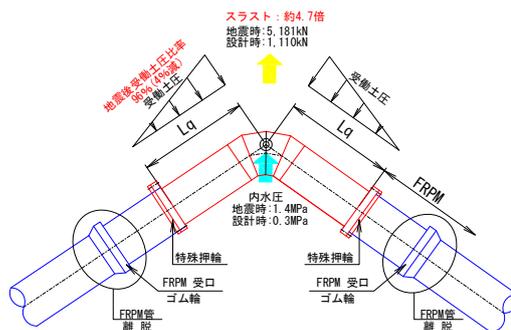
図-2 曲点部の荷重作用図

震度 7 の地震動により、曲管部の背面地盤剛性の低下や基礎材のゆるみにより、地震時動水圧による曲管部での水

圧上昇に伴って増加したスラスト力に対する受働抵抗土圧や摩擦抵抗力が不足して曲管が移動した(図-2)。これに伴い、曲管に接続する管路継手部の引き抜き抵抗力の弱い箇所が離脱している。管の離脱により管内の残留水が噴射し、ほ場内において17箇所で大穴が空くなど大きな被災につながっている。

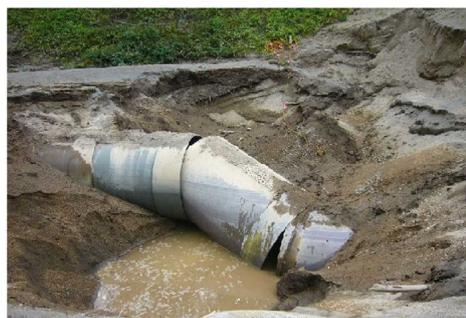
写真-1 厚幌導水路(浮上)

管路の浮上(写真-1)は、厚幌導水路の中間部の丘陵地で約0.8kmにおいて発生している。当該区域は、沢地形であり、常時、地下水位が高い区域である。管水路の基礎地盤の緩みと埋戻し材と基礎材の液状化により、管路本体が移動している。埋戻し材は比重1.4程度の火山灰であることから、液状化により作用する浮力は1.4倍に増加する。このため、管が上方に移動し離脱を生じ、管内の残留水が管外に流出し管重量が軽減されることで、管は更に浮上した。

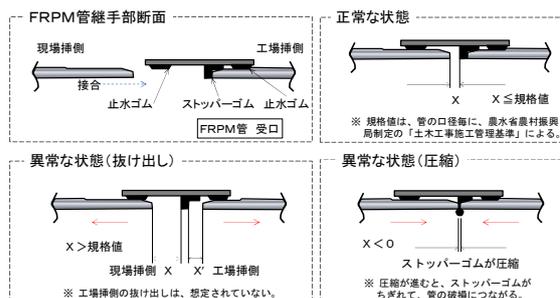
図-3 強化プラスチック複合管の継手部の構造

継手部(図-3)の被災要因は、地震時に管内には大きな動水圧が作用したこと、管水路の地盤及び基礎部にゆるみが生じ強度低下したこと、地盤の動きに伴い継手部が伸縮したことであり、曲管部をはじめ直管部でも管が移動している。その管の継手部では抜け出し方向と圧縮方向の移動だけでなく、ねじれ方向の移動も確認されている。
