## 電磁波レーダ探査法と電磁誘導法によるPC管の調査方法

### The investigation method of PC pipe using ground penetrating radar and electromagnetic induction

○田村英介\*・阿部耕三\*・永易風花\*・小泉和広\*\*・永野賢司\*\*

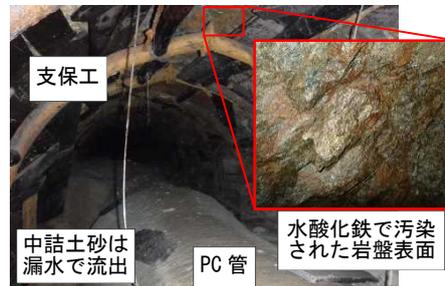
写真-1 導水路トンネル内の状況

高瀬支線には水路トンネル内にPC管を布設した区間がある。PC管とトンネルとの空間を砂で充填(図-1)している。水路トンネルは、未覆工で岩盤(花崗岩)が露出し、その表面は地表に降った弱酸性の雨水(pH5~7)が花崗岩の亀裂に浸透し、汚染している状態が確認される(写真-1)。

カバーコートの劣化(中酸化)要因は、水路トンネル内の岩盤表面の水酸化鉄により褐色に汚染されている状況から判断すると、浸透水は弱酸性~酸性の水と考えられ、その浸透水が経年的に繰返しカバーコートに浸透して中酸化したものと推察される。

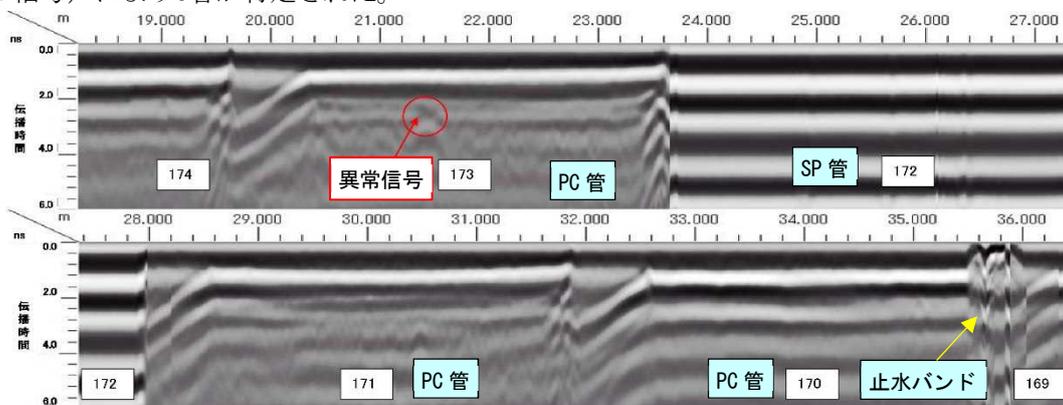
図-2 レーダ記録断面図の例

電磁波レーダ探査法の測定状況例は写真-2に示す。また、レーダ記録断面図の例を図-2に示す。同図から、PC管とSP管及び止水バンド等からの信号が明瞭に確認される。カバーコートの劣化が懸念される異常信号（カバーコートの減肉や剥離からの信号）により8管が特定された。

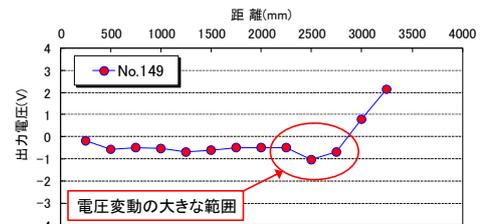
図-3 電磁誘導法の測定結果

電磁誘導法による円周方向PC鋼線の発錆・破断測定は、電磁波レーダ探査法で選定されたPC管（8管）と過去にカバーコートの劣化が確認された管体周辺の2管を加えた10管を対象に実施した。電磁誘導法の測定結果は図-3に示し、診断結果を図-4に示す。電磁誘導法は、円周方向PC鋼線が発錆していると出力電圧バラツキ（標準偏差）、破断していると出力電圧値が大きく変動（最大出力電圧差）する特徴に基づいて調査診断を行ったところ、5管が「要注意」と診断された（図-4）。さらに、最大出電圧差の大きい図-3に対応するPC管のレーダ記録断面図（方向を合わせるため左右反転）を図-5に示す。両図から、電磁波レーダ探査法の異常信号と電磁誘導法の最大出力電圧差の変動位置が合致し、両手法の相関性が確認できる。
