ため池の蛍光染料を用いた漏水領域特定に関する調査事例 Investigation on identification of water leakage area using fluorescent dye in irrigation ponds

*石川県農林水産部 Ishikawa prefectural office
地下浸透・地下水流動，漏水，蛍光染料

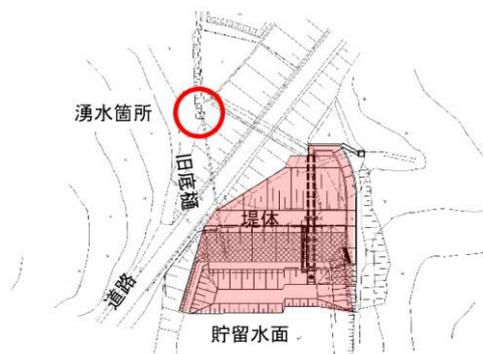
当該ため池は、石川県小松市の中山間地に位置する堤高 6.2m のため池で、2018 年 3 月に堤体を構築し、貯水したところ、4 月中旬に下流道路法尻付近（旧底樋出口付近）から湧水が発生した（図-1）。湧水はため池貯留水由来かどうかを次の調査によって判断した。

図1 調査ため池
Fig.1 Irrigation ponds for investigation

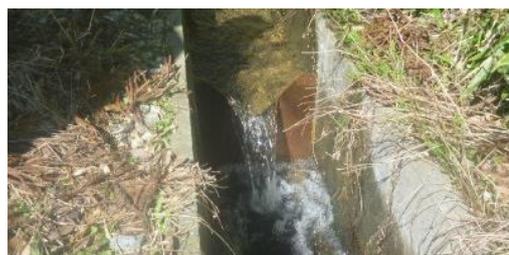
湧水量とため池貯水位を継続的に観測し、その関係を調査した。湧水は下流水路に流下していることから、水路に直角三角堰を設置し容易に湧水量を測定可能とした（図-2）。

図2 直角三角堰
Fig.2 Right-angled Triangular Weir

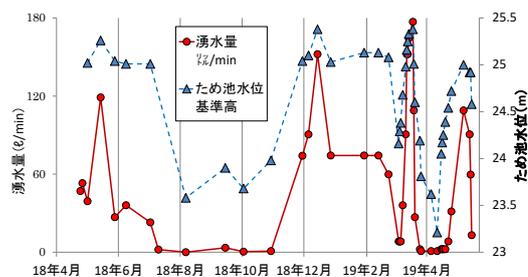
湧水量とため池貯水位は、2018 年 4 月から 2019 年 5 月まで測定した。この結果、貯水位の低い時期は、湧水量が 0～3.4 ℓ/min とかなり少ないが、貯水位の高い時期は、湧水量が増加するという関係がみられた。（図-3）

図3 湧水量－貯水位関係図
Fig.3 Spring water-pond water level

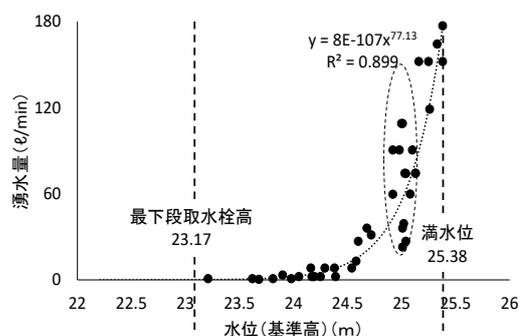
これを湧水量と貯水位の相関（図-4）で見ると貯水位が EL24.5（満水位-0.88m）付近までは、湧水量 10 ℓ/min 以下と少なく、EL25.0（満水位-0.38m）付近で急激に湧水量が増加し、満

図4 湧水量－貯水位相関図
Fig.4 Spring water-pond water level Correlation diagram

水時に最大値 177 l/min となっていることがわかる。この累乗近似曲線に対する相関係数は 0.948 (0.050 水準で有意) となり、極めて強い相関を示している。このことから、湧水はため池貯留水由来の可能性が高いこと、EL25.0 (満水位-0.38m) 付近より高い位置に漏水原因となる領域が存在する可能性があることが判明した。

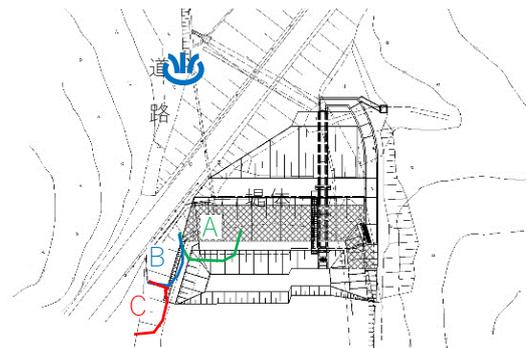
漏水箇所の特定にあたっては、湧水箇所からおおよその範囲を推定し、その範囲を A～C の 3 つの領域に浮きとおもりを結び付けたブルーシートで分けした (図-5)。

図 5 調査領域分け
Fig.5 Investigation Area divided

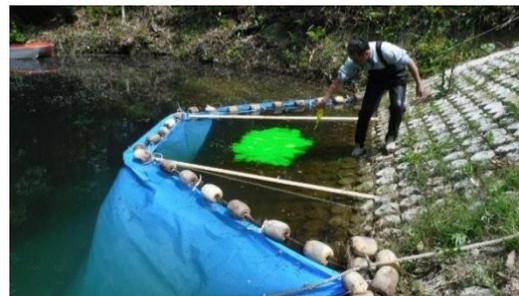
調査は、ため池堤体の一部を囲んだ領域に蛍光染料を流し (図-6)、パイピング等による局所的な水の流れの有無を判断するため、染料拡散の様子や岸壁付近での水の動きを注意深く観察した。並行して、湧水を 10 分毎に採水、紫外線照射ライトで発光反応の有無を確認した。

図 6 蛍光染料投入状況
Fig.6 Fluorescent dye loading

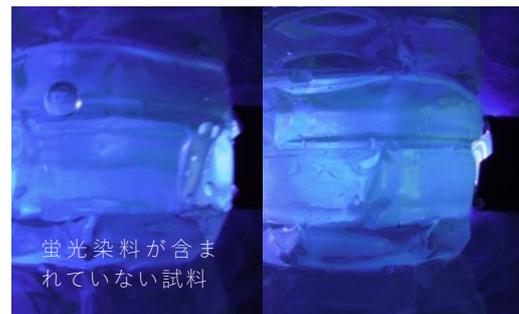
これを各領域で実施した結果、A 領域は蛍光染料投入後の湧水に発光反応はなく、B 領域で 1 時間 10 分後、C 領域で 1 時間 30 分後に発光反応が確認された。(図-7)

湧水量-貯水位調査及びトレーサー調査結果より、漏水領域は、B 領域及び C 領域の EL25.0 (満水位-0.38m) 付近より上で、パイピング等局所的な流出ではなく、貯留水が面的に浸透しているものと特定された。

図 7 蛍光反応状況
Fig.7 Fluorescence reaction
