## 画像診断による補修工を施した鋼矢板材料の再劣化検出 Detection of Re-Degradation of Repaired Steel Sheet Pile by Image Diagnosis

○Tetsuya Suzuki, Taiki Hagiwara and Yuma Shimamoto

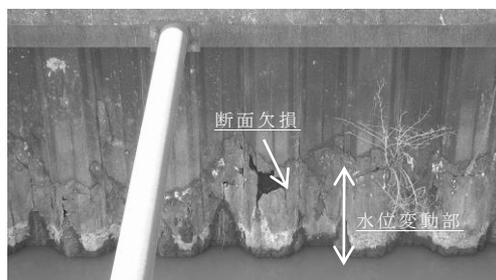
実証的検討は新潟市近傍の A 排水路を対象に実施した。本施設は、鋼矢板の腐食が進行した区間(写真-1)と各種補修工法により鋼矢板表面が被覆された区間(写真-2)の約150 mである。補修工は平成21年に施工され、令和2年2月現在で11年が経過している。計測施設は施工後およそ45年が経過している。切梁式護岸式の鋼矢板排水路であり、水路幅は6.4 m、水路渠底から笠コンクリート天端までの水路高は2.6 mである。計測区間では、極度に腐食劣化が進行した部位や補修後再劣化が顕在化した部位(写真-2(b), (c))が確認されている。本報では写真-2(b)に示す範囲Aと範囲B(膨張部分)で解析的検討を試みた。範囲Aは、鋼矢板上部に位置し、表面被覆材と既設鋼矢板との明度の差が明確な部位である。それに対して、範囲Bは既設鋼矢板と水面との境界であり、明度の差は少なく、色相による相違が堅調で

写真-1 鋼矢板水路の腐食実態

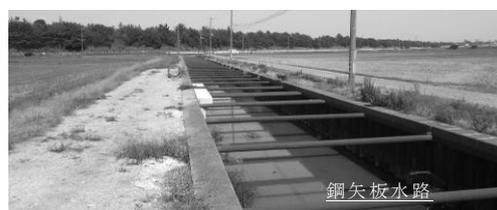
写真-2 計測施設概要図

(a) 計測対象施設

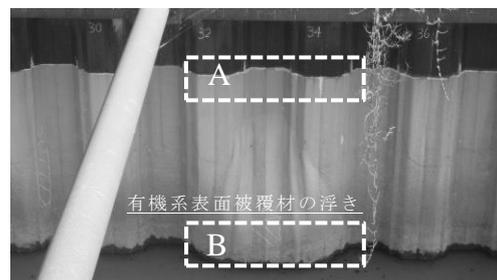
(b) 有機系表面被覆材の'浮き'部分(点線部)

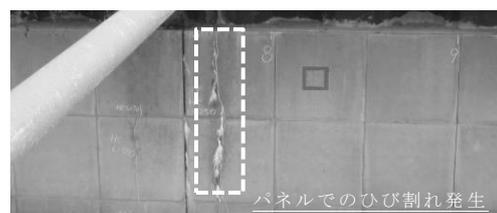
(c) パネル被覆工法による施工例(ひび割れ区間)

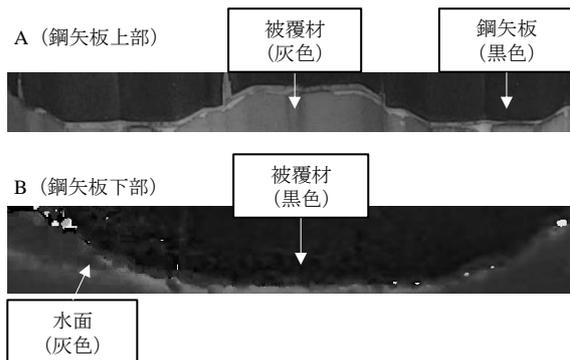
検討結果を図-1および図-2に示す。グレースケール画像に微分フィルタによるエッジ検出を適用することで矢板形状を明確に抽出できることが明らかになった。鋼矢板上部では、膨張はなく矢板形状(図-3)と類似の画像を得ることができた(図-2:範囲A白線部分)。下部では、膨張に影響を受けた曲面が検出された(図-2:範囲B白線部分)。矢板形状と類似な抽出画像が得られた。本解析では、解析対象範囲を明度と色相でグレースケール化し、より明確に形状を抽出できる条件(明度ないし色相)を選定し、エッジ検出を試みている。範囲Aでは明度が有用であり、範囲Bでは色相が有用であった。この相違は、鋼矢板水路の構造、設置環境、補修範囲とその画素値に依存する。

図-1 範囲Aおよび範囲Bのグレースケール化

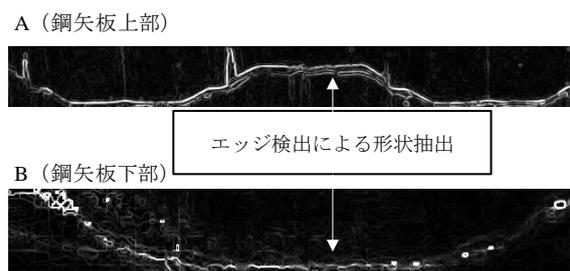
図-2 微分フィルタによるエッジ検出
