寒冷地向け水路更生工法のモニタリング調査による性能評価

Performance evaluation of panel method for cold regions by monitoring survey

○別當 欣謙* 藤本 光伸* 伊藤 勉** 石神 暁郎***
Betto Yoshinori Fujimoto Mitsunobu Ito Tsutomu Ishigami Akio

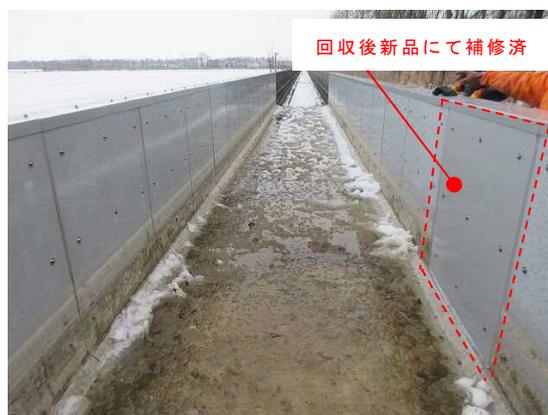
Fig.1 調査水路の外観
Appearance of surveyed channel

本工法の主要部材であるFRPM板、目地材及び金属拡張式アンカーについて目視による外観調査を実施した結果、いずれの部材についても変状は確認されなかった。また、FRPM板を取り外し、ポーラスコンクリートの状態を確認したが、クラック等の異常は確認されなかった。さらに、水路躯体の評価として、アンカーの付着力を確認するために引抜試験を実施した結果、必要強度を満足することを確認した。

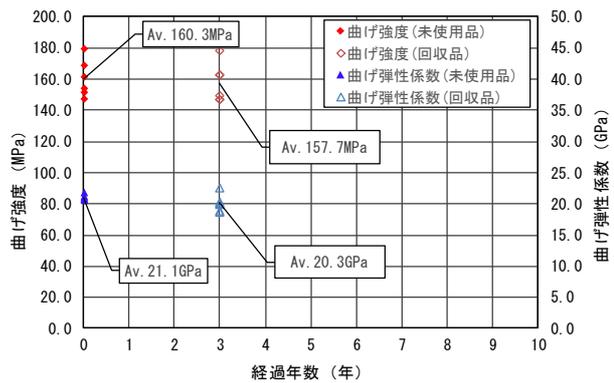
Fig. 2 3点曲げ試験結果
Result of Bending strength test

JIS K 7017に規定される3点曲げ試験により、回収品及び未使用品における曲げ強度を比較したところ、Fig. 2に示すとおり両者に有意差は確認されなかった。

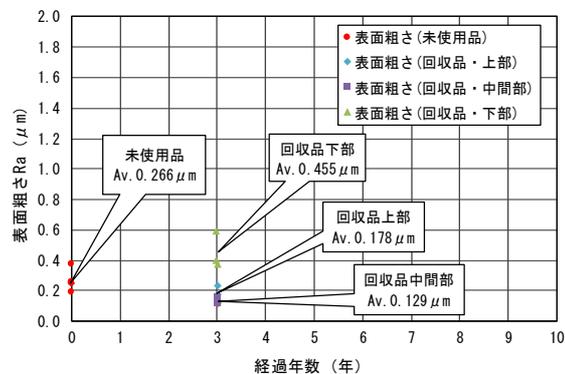
Fig. 3 表面粗さ測定結果
Measurement result of surface roughness

粗度係数の経年変化を観測する簡易的な方法として、JIS B 0601に規定される表面粗さRa(算術平均粗さ)を測定した。その結果、Fig. 3に示すとおり回収品の位置(上・中・下部)に関係なく未使用品とほぼ同等の表面粗さである $1\mu\text{m}$ 以下となり、有意差は確認されなかった。

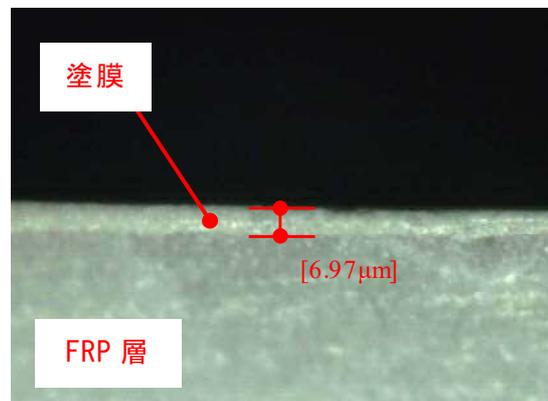
Fig. 4 切断面の観察結果
Observation result of cut surface by microscope

顕微鏡(KEYENCE社製 型式：VW-9000)にて板表面及び切断面の状態を観察し、回収品と未使用品を比較した。回収品の表面には流水下に晒される板下部に白化したような跡が確認されたが、切断面の観察結果において表層の塗膜は健全であった。また、厚みを測定したところ、未使用品の膜厚が $8.4\mu\text{m}$ であることに対して、擦過が生じたと考えられる下部においても、Fig. 4のとおり $7.0\mu\text{m}$ の膜厚が残存していることを確認した。このことからFRP層が表層に現れる程の影響を受けていないことがわかった。
