泥炭沈下に伴う農業用管水路の変状要因の分析  
Investigation on the displacement of irrigation pipeline due to peat subsidence

○関本 幸一\*                      横地 穰\*\*                      井上 京\*\*\*  
Koichi SEKIMOTO              Minoru YOKOCHI              Takashi INOUE

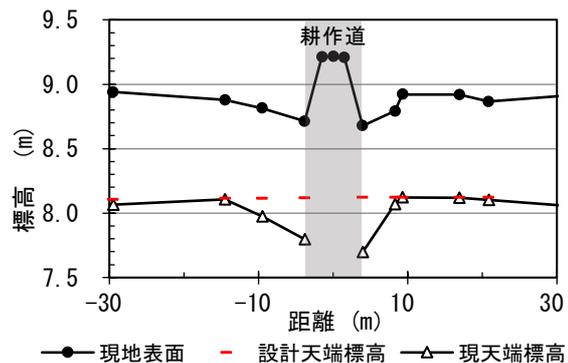
(1) **耕作道の盛土による上載荷重の影響(表1)** 耕作道の整備に伴う上載荷重の増加と近傍の管水路の沈下量の関係を表1に、調査結果の一例を図1に示す。盛土の直下では周辺の普通区間に比べ沈下量が大きく、盛土の荷重による局所的な沈下が生じており、この

傾向は耕作道の盛土の新設・既設に関わらず確認された。また、上載荷重の影響範囲内に、異種管の接続や分土工等の水利構造物がある地点（1-2 や 1-5）では、過去に漏水が発生しており、事故の危険性が高いといえる。

図 1 縦断形状で見た上載荷重の影響事例(調査地 1-4)  
Fig. 1 An example of the effect of embankment load on the longitudinal profile (site 1-4)

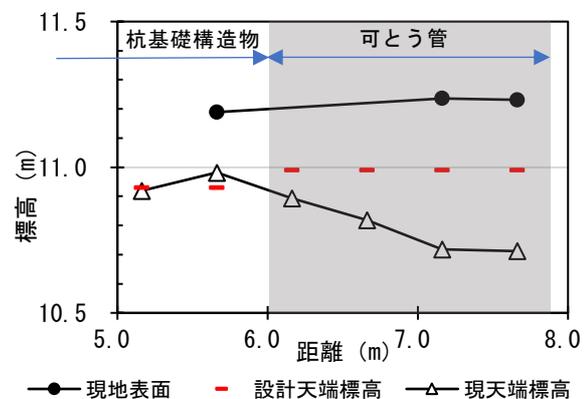
(2) 可とう管の変位（表 2） 強固な基礎処理がされていない管水路と杭基礎のある構造物を接続する場合、発生しうる変位を吸収させるため、多くは可とう管を介在させている。特に排水路を横断する水管橋との接続部に多く使われている。可とう管の変位に関する調査結果を表 2 に、一例を図 2 の網掛け部に示す。どの可とう管も大きな変位が発生しており、調査した 11 箇所のうち 7 箇所です許容偏心量（いずれも 20 cm）を超え、他の箇所もそれに近い変位であった。杭基礎構造物はほぼ不動であるのに対し、可とう管を介して接続されている管水路は近傍の排水路の影響を受け続けるため、今後さらに大きく沈下することが予想され、そのギャップを吸収しなければならぬ可とう管部分は、事故を生じる危険性が高いと考えられる。

図 2 縦断形状で見た可とう管の変位事例(調査地 2-6)  
Fig. 2 An example of the flexible pipe displacement on the longitudinal profile (site 2-6)

泥炭地に敷設された管水路の現地調査から、特に不同沈下の発生しやすい区間として、盛土等による上載荷重の増加区間、杭基礎構造物と十分な基礎処理のない普通区間との接続部があげられた。また普通区間でも沈下は今後も進行すると予想され、継続的な監視や漏水対策が必要である。
