FRPM 板ライニング工法による補修後の経年劣化調査

Aged deterioration survey of repair waterways by FRPM panel lining method

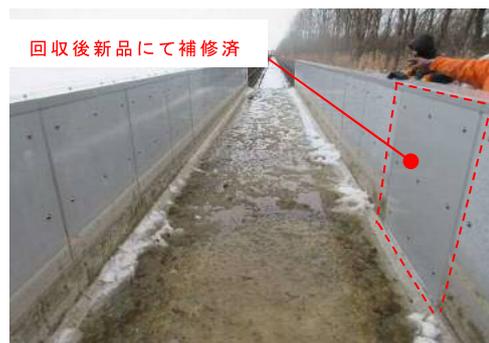
現地調査にて補修部材であるFRPM板、目地材及びアンカーについて目視観察を実施したところ、いずれの部材についても水路の機能を阻害するような変状は確認されなかった。FRPM板を取り外し裏込材の状態についても観察したところ、空隙や欠損等の異常は確認されなかった。また、水路躯体の強度評価として、Fig. 2に示すアンカー引張強度を測定した結果、Table2に示すとおりいずれ

Fig. 1 調査水路の外観
 Appearance of surveyed channel

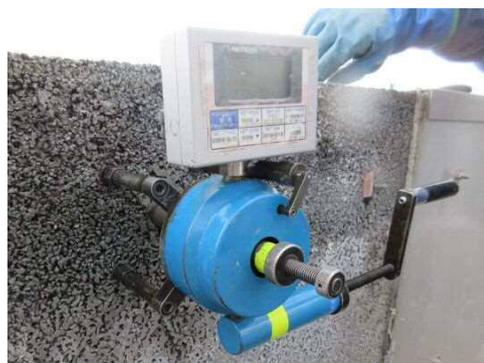
Fig. 2 アンカー引張強度測定
 Anchor tensile strength measurement

の調査においても躯体はアンカー固定に必要な強度を保持していた。

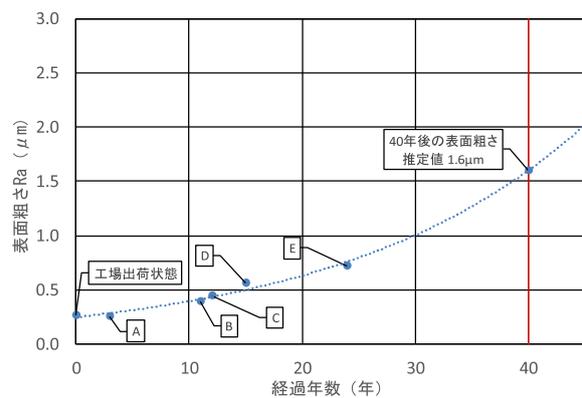
コンクリート水路の粗度係数推定手法として、表面粗さを測定し換算する方法が提案されている（中矢ら，2016）。そこで、回収したFRPM板についてJIS B 0601に規定に基づき表面粗さRa（算術平均粗さ）を測定した。Fig. 3に示すとおり測定値は経過年数に応じて増大しているが、施工後24年経過した回収品においても $0.75\mu\text{m}$ と微小な値であった。また、測定値の傾向から40年後の表面粗さを推定したところ、 $1.6\mu\text{m}$ となった。

Fig. 3 表面粗さ測定結果
Measurement result of surface roughness

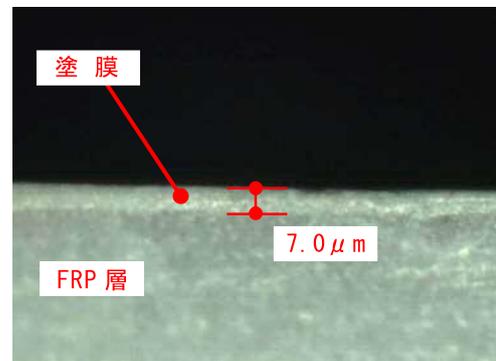
顕微鏡（KEYENCE社製 型式：VW-9000）によりFRPM板の切断面を観察した。いずれの回収品においても表層塗膜に剥がれやひび割れ等は発生しておらず、膜厚を測定したところ、Fig. 4に示すとおり施工後24年が経過した水路の回収品においても約 $7\mu\text{m}$ の膜厚が残存していることを確認した。

Fig. 4 膜厚の測定結果
Measurement result of coating thickness
