松帆の浦海岸における堤防頂の GPS 観測

Observation of Elevation on the Bank Coast of Matsuhonoura with GPS

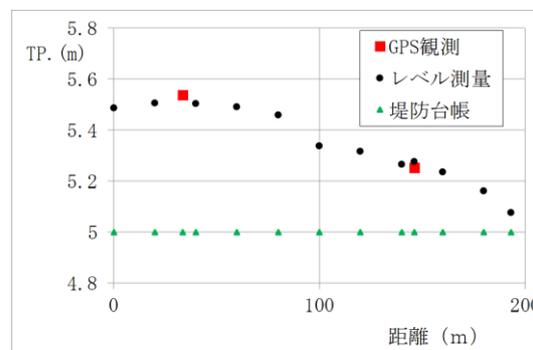
図 1 GSP 観測と水準測量結果

GPS 観測結果は図 1 ように、堤防台帳の TP.5.00m より高い TP.5.54m と TP.5.25m で差が 0.29m になり、レベル測量との違いは 0.02m で、ほぼ同じだった。

長さ 193m の堤防の中で、最初の約 60m は水平で、後の約 120m は隣の堤防の方向に傾いている。この結果から、海岸堤防が最初の 73m が水平で、後の 120m は傾いて造られていることがわかる。

海岸堤防は「海岸保全施設の技術上の基準・同解説」²⁾で、設計条件の変化する境界で、協議して、堤防がスムーズにつながるように調整している。このため、松帆の浦海岸も、隣の海岸堤防管理者と協議して、堤防高さが決まっているため、73m 付近から低くなっていっていると考え、海岸堤防はほぼ水平に 0.50m 隆起したと考える。

橋本¹⁾によれば、兵庫県南部地震で野島断層で隆起が見られるため、松帆の浦海岸堤防が隆起したので、かさ上げの必要なくなったことを意味する。

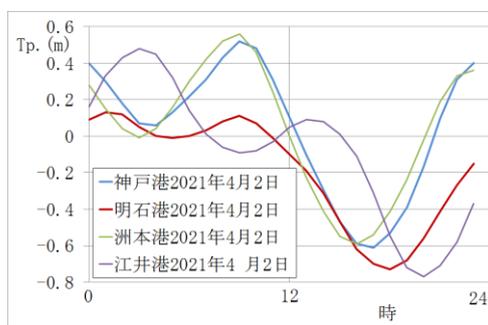
図2 松帆の浦海岸付近の潮位

松帆の浦海岸周辺の潮位は図 2 のように、大阪湾側の潮位が早く、播磨灘側の江井港が遅い。図 3 に示す明石港と江井港の潮位は、たまたま、2021 年 4 月 2 日と 2022 年 3 月 23 日がほぼ同じ変化なので、写真 2 で示す標高 TP.+0.10m を潮汐表の明石港の潮位 TP.+0.00m で説明できる。

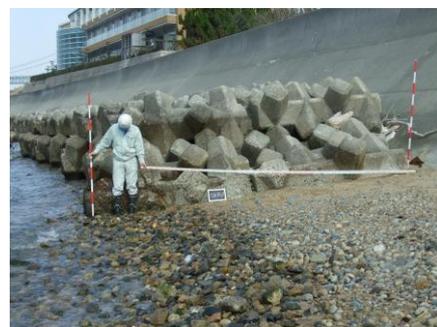
HWL=TP. +0.75m、MWL=TP. +0.15m、MLWL=-0.20m、LWL=-0.55m と、写真1の根固めコンクリートブロックと海面の関係を比較するのは説明が難しい。この原因は海岸の低下や堤防台帳の図面が旧いためと考えているので、今後の課題である。

写真1 根固めコンクリートブロックと海水面 (2021年4月2日14時50分撮影)

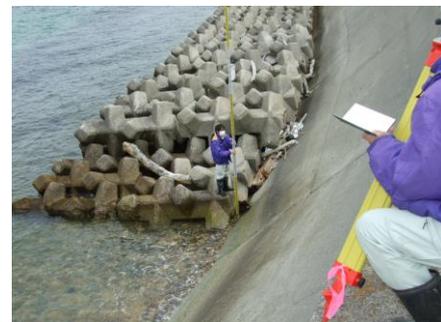
写真2 根固めコンクリートブロックと海水面 (2022年3月23日11時00分撮影)
