# 張りブロックの崩落要因を究明するための調査事例 Investigation case for inquiry into the causes of the upholstery blocks collapse

株式会社 国土開発センター ○熊谷 恵太、土谷 功  
○Keita Kumagai, Isao Tsuchiya

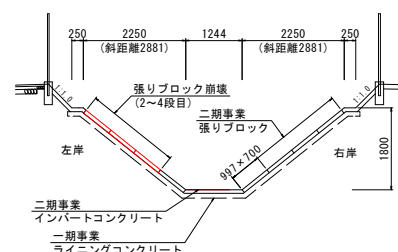
図-1 用水路断面図  
Aqueduct cross section

当該用水路は、昭和 36 年に一期事業としてライニング Co によって改修され、平成 14 年に二期事業として側壁に張りブロック、底版にインバート Co を上張りによって改修されている。張りブロックは幅 997mm、高さ 700mm、厚さ 80mm の 2 次製品を噛み合わせによって 4 段に設置されている(図-1 参照)。

平成 30 年に崩落した張りブロックは、左岸側の下段から数えて 2~4 段目に、延長 35m の範囲にわたって確認された。

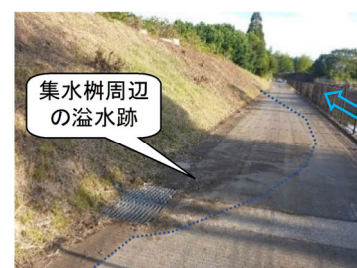
張りブロック崩落部付近の集水桝が排水不良で溢水し、地表面(左岸側の管理用道路)に滞水することで、ライニング Co 背面への浸水が想定された(写真-2 参照)。浸水によって、①浸透水が凍結し膨張圧がライニング Co に作用、②浸透水がライニング Co 背面の植生繁茂を助長し、植生による押込み圧がライニング Co に作用したことが要因で、ライニング Co と張りブロックの結合が不安定な状態となり、張りブロックが崩落したと推定した。

写真-2 管理用道路(左岸側)  
Management road (Left bank)

張りブロックの崩落要因の分析をもとに、ライニング Co 背面の空洞化を補修するためにライニング Co の打ち替えを実施するとともに、張りブロックの崩落を未然に防ぐために地表面水の排除に必要な排水施設の維持管理などのソフト対策も行う必要があると考える。本稿のような施設の崩落要因を究明する際には、近年の新技术を活用しながら調査方法を立案することも効果的と考える。

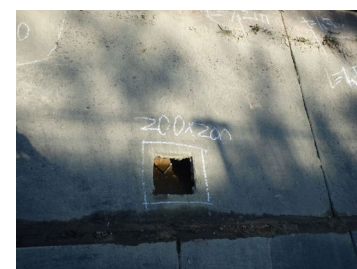
張りブロック崩落部にあたるライニング Co の一部が開口状態となっており、通水時に開口部から背面土砂が吸い出され、空洞化の発生が想定された(写真-3 参照)。空洞部に水路内外面から浸水し、その水圧がライニング Co に作用したことが要因で、ライニング Co と張りブロックの結合が不安定な状態となり、張りブロックが崩落したと推定した。

写真-3 開口部  
Aperture

張りブロックが崩落した左岸側壁のライニング Co 背面に空洞を示す異常箇所が2箇所確認された。空洞は、いずれもライニング Co の開口部付近であり、通水時に開口部から背面土砂が吸い出されたことにより発生した可能性が高いと判断した(写真-5 参照)。

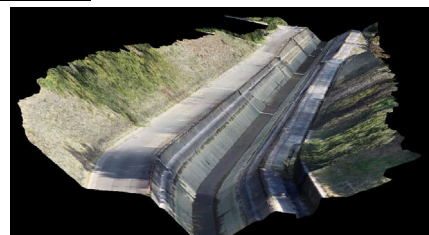
図-2 3Dモデル  
3D model

地上レーザスキャナ計測によって、周辺施設も含めた水路寸法の点群データを取得し、3Dモデルを作成した(図-2 参照)。作成した3Dモデルから任意の横断面や縦断面が抽出できることから、左岸側の管理用道路の縦断面を抽出し、張りブロック崩落部周辺が滞水しやすい条件か否かを確認した。

その結果、張りブロック崩落部における管理用道路の縦断勾配は凹型となっており、地表面水が滞水しやすい条件となっていた(図-3 参照)。

このため、張りブロックの崩落要因として地表面水の浸水による凍結膨張圧や、植生の押込み圧が作用した可能性が高いと判断した。
