頭首工の漏水観察

Observation of percolation water in the head works

1. はじめに

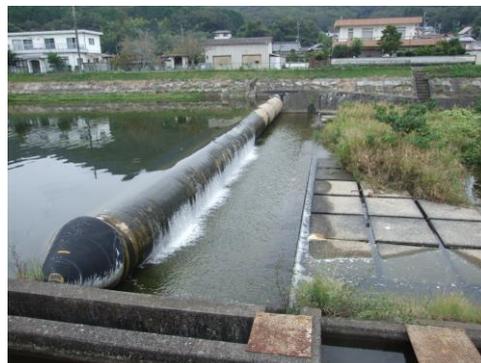
現地踏査ではセキ上げており(写真1)、左岸のコンクリート護岸目地から水が吹き出していた(写真2)。噴出口に草が生え、噴出口の下に巻貝の小さなコロニーが見られた。このような状態から、漏水はかなり前からと続いていると考えた。

写真1 セキ上状況 (2020年10月5日)

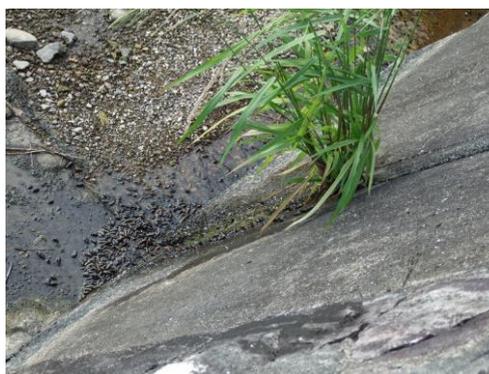
このような観察結果から、左岸護岸目地の漏水はパイピングと判断した。

写真2 左岸の漏水状況 (2020年10月5日)

筆者らは、ゴム堰の張替工事の実施設計で、左岸の漏水(写真2)を見つので、護床工の補修や水路取入口の修理に合わせて、漏水防止工事の実施を提言したが、関係者に伝わらなかった。その結果を報告する。

- ① 頭首工左岸の漏水(写真2と6)は落水時(写真4)と比較して、護岸裏にパイピングがあるので、今後、経過を見守りたい。
- ② 頭首工のストックマネジメント指針²⁾で、漏水に対する具体的な調査方法と判定基準を示す必要があると考える。

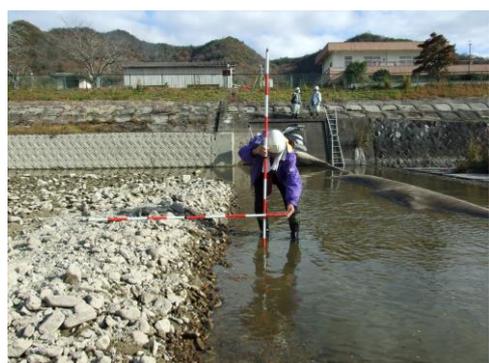
現地調査では、落水して(写真3)、調査や測量をした。この時、漏水は止まっていた(写真4)。

写真3 落水調査時 (2020年12月3日)
堰上流の土砂堆積

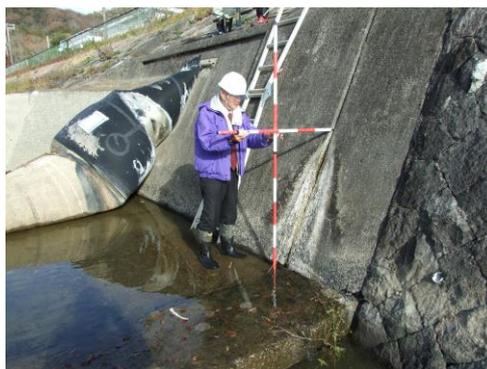
写真4 左岸の漏水跡 (2020年12月3日)

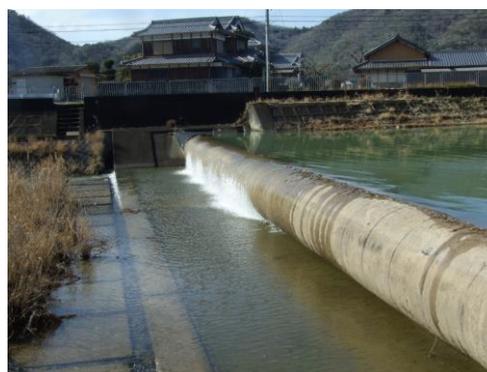
現地調査後にセキ上げる(写真5)と写真6のように目地から水が噴き出した。

写真5 頭首工のセキ上 (2021年1月21日)

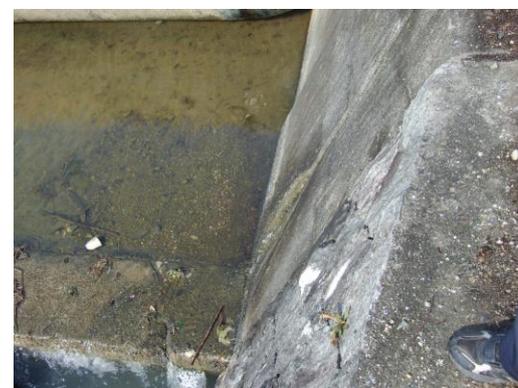
写真6 左岸の漏水状況 (2021年1月21日)
