新潟県内の地すべり地における「集水井」の点検結果

Results of Inspection of Drainage Well in Landslide Area, Niigata Prefecture

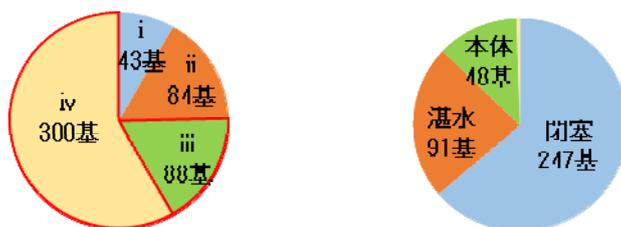
集水井の健全度評価を図3に示す。点検を行った計515基の集水井のうち、健全度iは43基、iiは84基、iiiは88基、ivは300基であった。対策が必要と評価されたものは計388基で、全体の75%であった。また健全度iii、ivとなった主な要因として一番多かったものは集水ボーリングの閉塞であり、要因全体の63%を占めていた。また井筒本体の健全度評価においては、ライナープレートや補強リング等に錆や欠損が見られるものがあるが、井戸が破壊するような事例はなかった。よって施設全体の健全度評価で問題があったものについては、その多くはボーリングの定期的な洗浄などの対応で機能維持は可能と考える。ただし異常湛水については、その状況によっては地すべりの再活動へと結びつく恐れもある。

図3 集水井の点検結果（左：健全度評価，右：健全度iii、ivの内訳）

集水ボーリングの閉塞対策としては孔内洗浄があるが、洗浄後も短期間で再び閉塞するなど必ずしも有効な対策とはなっていない。また新潟県では対象となる施設数も多く、費用の面でも対応できないのが実状である。そこで孔内洗浄以外の方法、例えば孔口アタッチメント⁴⁾や集水管閉塞防止器⁵⁾などについてもその有効性を長期の現地試験によって検証しているところである。
