# 多摩川諸堰のトラブルと流路変動との関係

## Relation between Troubles of Diversion Dams and Channel Changes in the Tama River

○三輪 式 倉島 栄一

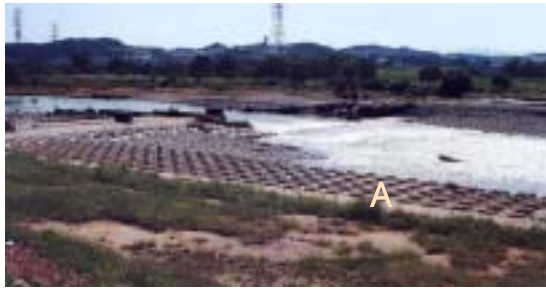
昨年9月の出水で堰の中央部が決壊した。堰下流の河床低下のため従来から下流護床工の損壊があったが、今回は堰本体が流失した。堰の上流左岸沿いに延長

図-1 2001年出水による四谷本宿堰の決壊

500m程度の天端の高い根固め工(A)が設置されたことが、洪水時の主流を河道中央に寄せる結果になった。

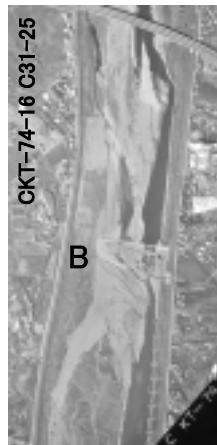
1974年の洪水では、図-2に見られるとおり、堰の右岸端は寄洲に取り付けられていて堰体を迂回する流路(B)が形成された。

図-2 四谷本宿堰の1974年災害

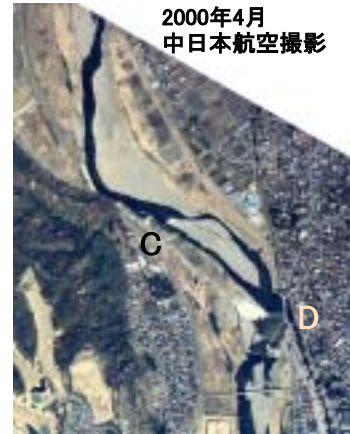
河道を斜めに横断してみお筋を取入れ口に導くように堰が設けられている。堰の右岸上流部には高さの高い大きな水制2基(C)が設置されている。洪水時の流れを左岸上流に向ける働きがあり、左岸取水口(D)への洪水水衝強度を緩和し、取水口前への堆砂を防いでいる。

図-3 羽村堰の現況

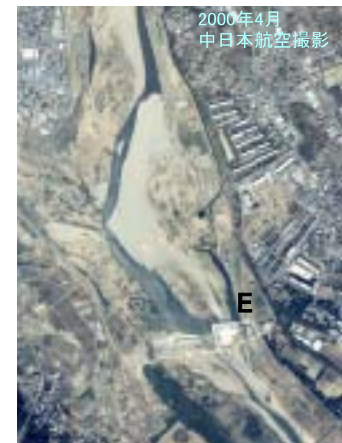
魚道と下流護床工の補修工事中の写真である。河床低下のため、下流護床工の損壊被害が繰り返し発生している。今後の問題として、左岸上流の寄洲先端が移動してきて取水口(E)を塞いでしまう可能性が高い。

図-4 昭和堰の現況

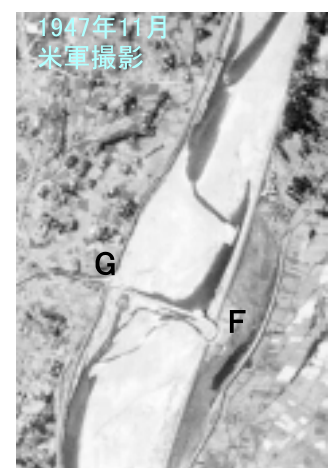
1945年にコンクリート製の固定堰に改築された直後の被災である。固定堰の左岸取付け堤防(F)が決壊している。洪水水衝部であるために破壊されたのではなく、取付け部の迂回流対策が不十分であったことが原因であると推察される。右岸取水口(G)前には広く堆砂し、取水不能になっている。

図-5 上河原堰取付け堤防の決壊(1947年)
