## 農業用水路の機能診断のための非破壊調査適用事例

### Application of non-destructive tests for performance evaluation of agricultural cannels

森 充広\* 長束 勇\* 渡嘉敷勝\* 石村英明\* 藤原鉄朗\*\* 金光保雄\*\*\* 齋藤豊\*\*\*\*  
M. Mori, I. Natsuka, M. Tokashiki, H. Ishimura, T. Fujiwara, Y. Kanemitsu, and Y. Saito

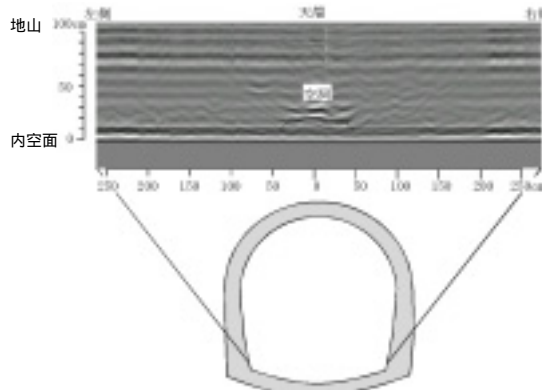
**Fig.1** Survey result of penetrating radar system

[1] 地中レーダによる水路トンネル変状部の調査結果： 特に変状部が顕著な箇所において、地中レーダによるトンネル覆工の厚さおよび空洞状況の確認を行った。トンネル横断面で計測した地中レーダの画像を Fig.1 に示す。トンネル天端に強い反射が認められたため、ドリルで削孔したところ、空洞に崩積土が堆積している状況であった。このことから、天端で土圧に抵抗する反力が得られないため、クラックなどの変状が現れていると考えられる（Fig.2）。

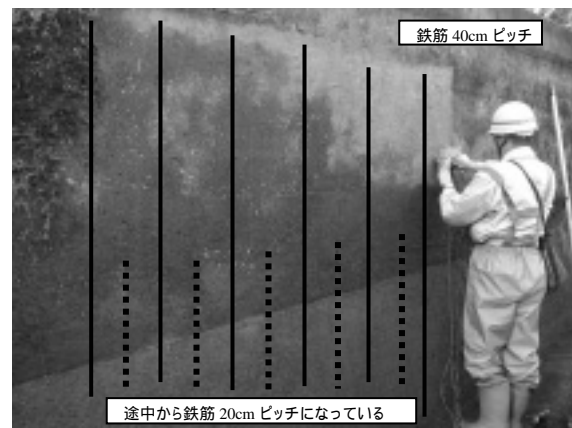
**Photo 2** Target of investigation at an open channel

[2] 適用した既存の非破壊調査法： 今回適用した非破壊調査法を Table 1 に示す。水路トンネルでは、レーザー計測車による覆工表面のひび割れ状況の調査（Photo.1）および地中レーダによる覆工背面の空洞調査を行った。また、目視調査で確認された特に変状の著しい区間については、ひび割れの深さを推定する超音波法、トンネル内空の変形状況を計測するレーザー式内空断面計測、ひび割れ周辺の温度分布を計測する赤外線サーモグラフィ法、シュミットハンマー反発度の計測などを実施した。開水路部分については、特に変状の認められない水路壁（横 2m, 縦 1.6m の長方形の領域）を選定し、この部分において配筋状態を確認できるレーダ調査、電磁誘導法、鉄筋の腐食を計測できる自然電位法などを実施した。また、摩耗などによる不陸状況を計測するため、レーザー変位計によるプロファイル測定を実施した。

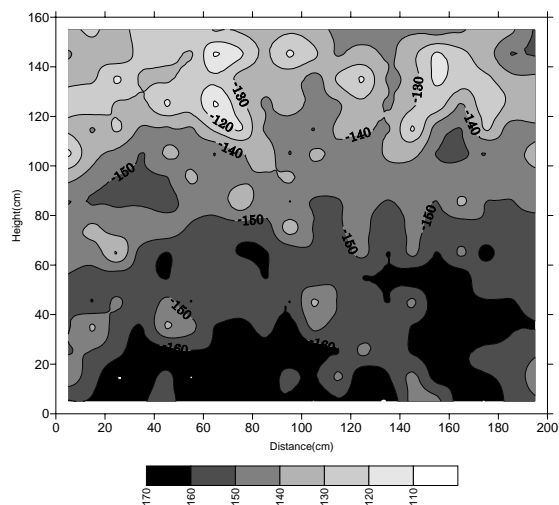
**Fig.3** Survey result of Half-Cell Potential Method(unit: mV)

[2] 自然電位法による開水路壁面の鉄筋腐食状況調査結果： 電磁誘導法を利用し、鉄筋の配筋状態を調査した結果、主筋は 40cm ピッチで配筋され、途中底盤に近い部分では 20cm ピッチで配筋されていることが確認された。次に、自然電位法により、これら鉄筋の腐食状況を確認した。結果を Fig.3 に示す。設定した

2m×1.6m の領域内で自然電位は-170 ~ -120mV を示し, ASTM の腐食評価基準による「90%以上の確率で非腐食の状態」であることが確認できた。
