傾斜地カンキツ園地における平成16年台風災害と石垣修復 Disaster caused by typhoon in 2004 and repair of a stone wall in a steepland orchard

Osamu KAWAMOTO, Masahiko SHIMAZAKI, Akiko YOSHIMURA

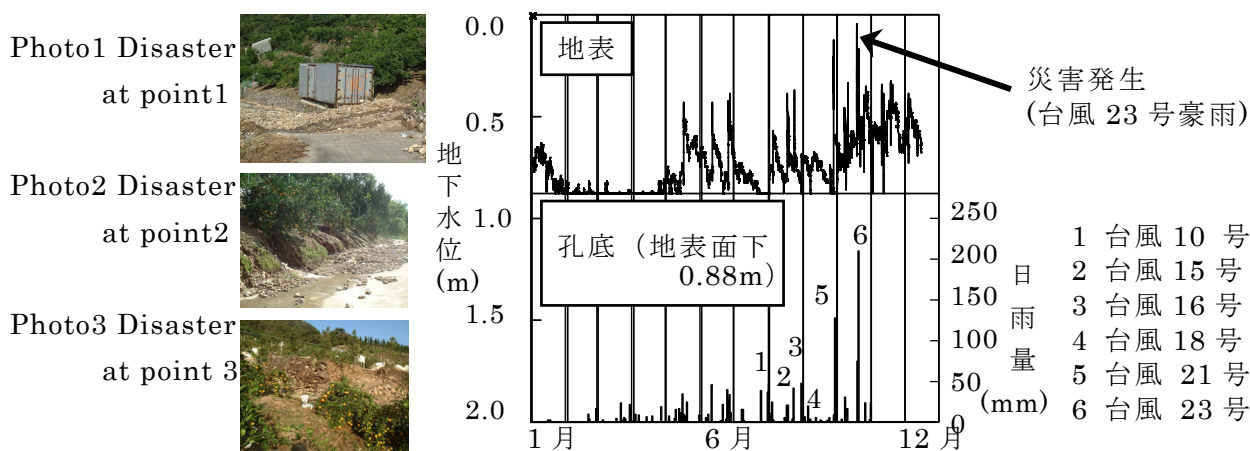
Fig.1 Groundwater and rainfall in 2004

被災園地の詳細については文献¹⁾を参照されたい。この園地は台風23号豪雨によって被災した。園地頭部（北端）を東西に横断する農道が溪流を横切る地点に暗渠管が設置されており、この暗渠管が台風23号豪雨による流出土砂で閉塞し、農道からの越流土砂が園地頭部（北端）から流下して（Photo1）園地に被害を与えたのを始め、園地の各部に被害が生じている（Photo2）。Photo3に示すのは園内作業道の屈曲部等で生じた石垣周辺の崩落である。この近傍で測定した平成16年の地下水変動をFig.1に示す。坂出市における降雨は9月中旬までは比較的少なく、地下水上昇は約50cm以内にとどまるとともに、残留地下水位もほとんどない。これに対し9月末の台風21号降雨によって地下水位は大きく上昇して地表面に近づくとともに、残留水位が消失する前に後続の台風23号降雨による豪雨により地下水位が地表面に達し、園地が被災している事が明らかである。

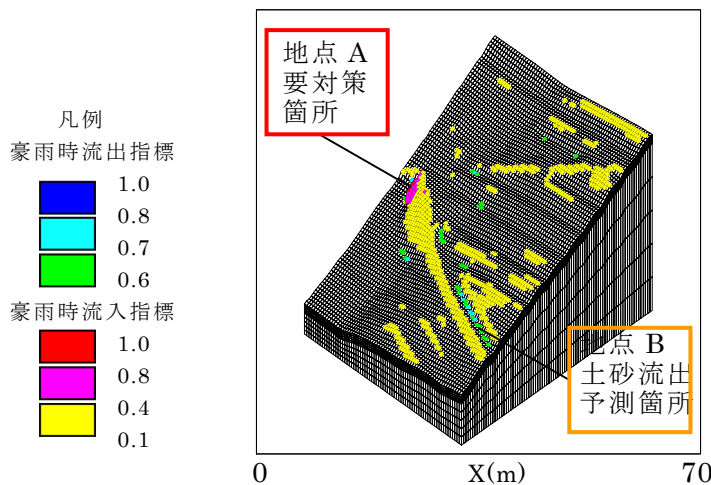
Fig.2 Disaster prevention mapping

被災前に動的緩和法による三次元地下水流動のシミュレーションを行い、その結果から地表面直下で地下水上昇流の生じる地点を危険箇所として防災管理マップ²⁾を作成しており、その結果をFig.2に、台風23号豪雨による被災箇所を併せた平面図をFig.3に示す。

Fig. 2には地下水指標から予想された要対策箇所、土砂流出予測箇所を併せて示しており、これらはFig. 3に示す実際の災害発生箇所に対応している事が明らかである。ただし、地下水流動解析から予測された被災箇所よりもはるかに多くの地点で実際の災害が発生している事に留意すべきである。これらの地点では浅部地下水に起因する小規模斜面崩落とは発生機構を異にし、大量の表面流により土砂流出が生じたと考えられる。
