島尻層群泥岩切土のり面の崩壊に関わる強度

Shear Strengths Concerned with Occurrence of Landslide in a Cut-slope

中村真也^{*}, 宜保清一^{*}, 周亜明^{**}, 佐々木慶三^{***}

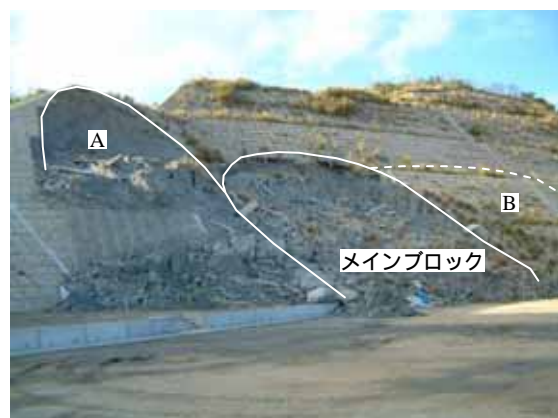
切土のり面は、島尻層群泥岩の丘陵を運動場整備のために掘削・排土して成形されたものである。切土のり面は最大高さ約30mで、勾配1:1.0を標準とし、高さ7mごとに幅1.5mの小段が設けられている。切土のり面造成後、台風に伴う集中豪雨(日降雨量111mm)を誘因として地すべり性の崩壊が発生した(Photo 1)。崩壊はメインブロックとその上方のブロックAからなる。メインブロックの規模は、斜長28m、幅16mである。滑落部に露出した泥岩には多数の亀裂(面)が認められた。また、メインブロックに隣接するのり面Bにおいても、亀裂やせり出し現象が見られ、崩壊の発生が危惧されている。

島尻層群泥岩は、沖縄本島中南部から南西琉球弧の宮古島にかけて分布する新第三紀の堆積軟岩で、脆性の高い海成過圧密粘土である⁶⁾。小断層や節理等が多くみられ、地すべり・崩壊多発の素因となっている⁷⁻⁹⁾。島尻層群泥岩地盤における崩壊は、崩壊事例や泥岩の弱化とその強度特性を基に、強風化泥岩、破碎泥岩および崩積土内で破壊する崩壊、および地質弱面をすべり面とする崩壊、の4形態に分けられる⁴⁾。本崩壊は、排土による応力解放により泥岩に内在する層理面や節理面にゆるみが生じる、いわゆる体積膨張の集積が因で岩盤が弱化し発生し

Photo 1 切土のり面で発生した地すべり性崩壊
Landslides in a cut-slope of Shimajiri mudstone

たものであると考える。

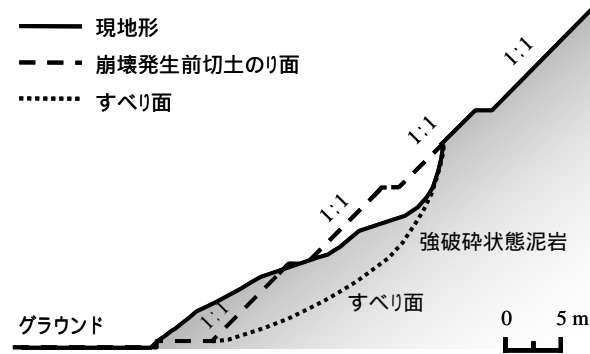
Fig. 1 にメインブロックの断面図を示す。图中、破線は崩壊前地形、点線はすべり面である。崩壊発生時の泥岩の c を求め、発生メカニズムについて検討する。通常、安全率を仮定して ($F_s=0.98 \sim 1.00$) 得られるのは平均強度であり、 c -tan 関係から c のいずれか一方を仮定して他方を決定している。すべりの最大層厚から c を仮定する手法が多く採用されるが、土質力学的根拠に乏しいことなど多くの問題が指摘されている^{7, 8, 10)}。そこで、 c の決定に Fig. 2

Fig. 1 メインブロックの縦断面図
Cross section through the main block of landslide

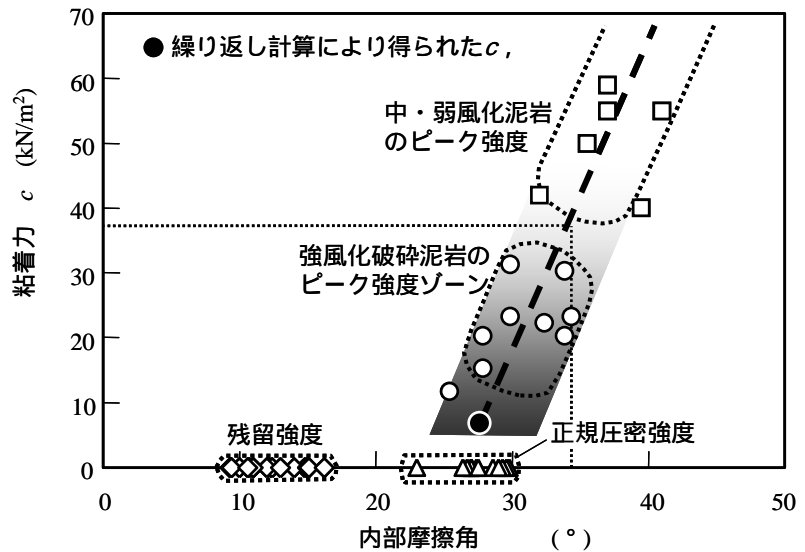
の泥岩の強度図を活用した。图中に示される破線上から c を選択し、繰返し計算により $F_s = 0.98$ 時の c を決定した。なお、解析には修正簡便法を用い、湿潤体積重量として $\gamma_t = 19.5 \text{ kN/m}^3$ を充てた。その結果、図における強風化破碎泥岩の強度ゾーンの下位の強度 $c = 6.5 \text{ kN/m}^2$ 、 $\phi = 28.0^\circ$ が得られた (Fig. 2 黒丸印)。これは、応力解放により、泥岩の強度が進行的に低下し、強風化破碎泥岩相当の低めの強度に至ったことを示唆するもの

であり、滑落部でみられた破碎状態と符合する。のり面 B における亀裂やせり出しも応力解放や降雨の影響によるものであり、メインブロックにおけるような弱面の形成が今後進行するものと思われる。メインブロックの崩壊発生メカニズムは切土のり面の不安定化を明らかにする上で重要である。今後、応力解放による強度低下の評価、強度測定試験等の詳細な検討を行う予定である。

Fig. 2 島尻層群泥岩の強度図 (宜保ら, 2003)
