新潟県中越地震における農業用ため池の被害

Damage to small earth pond on the Mid Niigata prefecture Earthquake in 2004

毛利栄征*

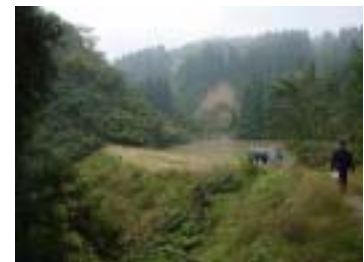
Fig.1 Biwasaki pond

びわ崎池は、集落から500mほど上流に位置する沢を堰きとめた池で池敷周辺部は急峻な地山で囲まれており、堤高16mの大規模なため池である。天端には堤軸方向に

2本の亀裂（上流側と下流側）が発生しており、上流側の亀裂部の段差は50cm程度で幅は約20cmに達する。この天端亀裂は1m以上の深さでその底には水が貯まっている。下流側の亀裂は数センチの幅であるが、亀裂に沿ってグラウトの痕跡が見られる。すなわち、グラウト面に沿って亀裂が進展していると思われる。また、下流の法面中腹部（天端から7m下）に堤軸平行に亀裂が発生しているが、植生のためにその規模や天端の亀裂との連続性は確認することができない。貯水面は天端から1m下がりの状態で維持されていた。

左岸地山と堤体の境界部に亀裂が発生しており、堤体が沈下している。右岸下流法先部は明確な漏水は認められないが、極めて湿潤で緩い状態である。すなわち、天端上流側の亀裂は堤体の安全性に重大な影響を与えるもので、亀裂の深さはかなり深部に達するものと考えられ、上流法面部にも滑りが発生している可能性が高い。天端下流側の亀裂は、グラウト面に沿ったものの様であるが、下流法面に亀裂が認められること、また天端下流法肩が下流側に下がっていることから、余震によって新たな滑りの発生の危険性が高い。このため、早急に、亀裂に雨水が浸入しないように、シートによる保護を行う必要がある。また、洪水吐の堰を壊して水位を下げるなどの緊急的な処置が必要である。今後は、植生を伐採して下流法面の状況を再度確認することが必要である。

びわ崎池の池敷周辺斜面には複数の箇所で見られ、これらの土砂が池内に流入している。奥の地山にも地滑りが発生しており、地震直後には急激な土砂流入に伴う貯水位上昇などが発生したものと考えられるが、かろうじて決壊に至らず下流の集落への被害を防ぐことができています。

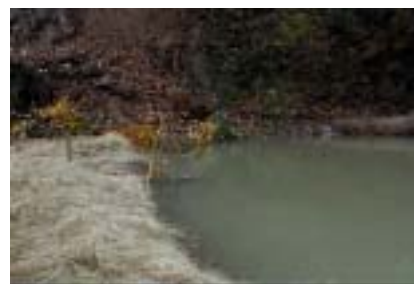
Fig.3 Damaged canal

赤利池の諸元は貯水量 2.0 千 m³、堤高 5.0m、堤長 28.0m、天端幅 2.8m、である。Fig.3,4 に示すように右岸側地山の崩落によって洪水吐と水路が閉塞し、貯水位が天端すれすれまで上昇している。また、左岸側地山も崩落しており、樹木や土砂が池敷き内に侵入し、堤体自体も下流側斜面右岸側で大きなすべりが生じていた。

貯水位上昇によって破堤の危険があることから緊急にポンプを用いて落水を行うとともに、洪水吐の土砂の除去または堤体の開削により貯水を排除することが必要である。堤体については、崩落した部分を段切りし、再度盛立てる必要がある。

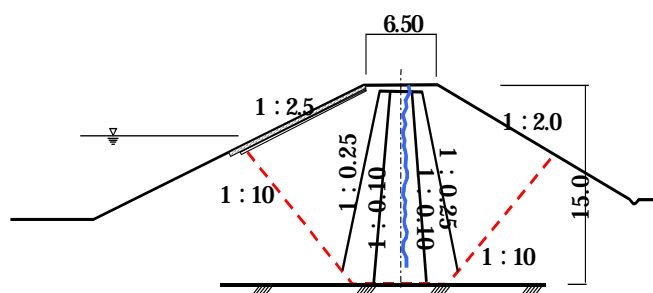
Fig.6 Depth of Crack from top surface (Hyogoken earthquake)

兵庫県南部地震（1995）や日本海中部地震（1993）でも多くのため池に亀裂が発生したが、亀裂の多くは 2m 以上の深さに達し、前刃金などの堤体遮水層にまで及んでおり、表面的には軽微に見える亀裂であっても、遮水機能に重大な影響を与えている可能性が高いという認識が重要である。Fig.5 に示す亀裂は兵庫県南部地震の時に発生した金城池の天端部の亀裂であるが、天端での亀裂の開口幅は 1cm 程度であったにもかかわらず、50cm 深さのところでは幅 15cm に広がっていることが確認されている。さらにこの亀裂は Fig.6 に示すように鉛直に発達し中心遮水壁内部を突抜けるまで深く入っていた。このため、この池の復旧は、この遮水壁部分を全面改築している。法面中腹部に発生する亀裂についても、天端の亀裂と同様に鉛直下向きに深くまで進行している場合が見られ、安易に表層的なすべりと判断することは危険である。
