# 2004年新潟県中越地震で生じたため池被災の調査

Damages of irrigation ponds by The Mid Niigata Prefecture Earthquake in 2004.

森井俊広\*・○寺館俊祐\*\*

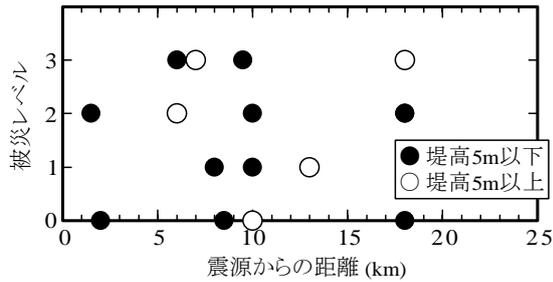
図1 被災レベルと震源距離、堤体規模の関連

限られた数の調査であるが、その中でも、被災の程度は千差万別で、これらをため池の立地条件や規模と結びつける一定の特性は認め難い。表2の調査項目の中で、震源からの距離と堤体の高さに着目して、被災レベルとの関連をまとめると図1のようになる。震源に近くても被災

レベルが低いケースや、堤高が5m以上の相対的に大きな堤体でも大きな被害を受けている事例があり、一定の傾向を見出すことはむずかしい。つまり、いまのところ、ため池堤体の被災の程度は、震源からの距離および堤体の規模と明確な関連性を持たないといえる。

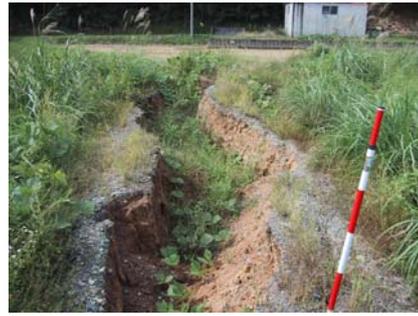
図2 比較的古いため池の壊滅的な被災状況

**事例1** 図2に、小千谷市で確認したため池の被災状況を示す。農道を兼ねた堤体のいたるところですべりによる大きな亀裂と陥没が発生し、壊滅的な損傷を受けた。これに対し、わずか200m程度しか離れていない比較的新しく築造されたため池では、まったく損傷が生じていない。表3に示すように、両ため池の堤体材料はいずれも礫まじり細粒分質砂に分類され、粒度特性と土粒子の密度にめだつた違いはない。しかし、堤体の原位置密度には決定的な差があり、平均値でみて、壊滅的な損傷を受けたため池の堤体密度は健全なため池の82%程度であった。被災から調査時期までの時間経過の影響があり断定はできないが、古い堤体の締固め状態はかなり低かったのではないかと推察される。

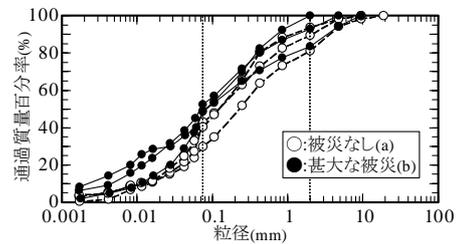
表3 隣接するため池の被災状況と土質特性

被災の程度	なし	甚大(図2)
乾燥密度 (g/cm <sup>3</sup> )	1.355	1.117
土粒子密度 (g/cm <sup>3</sup> )	2.671	2.640
土の粒度特性	下図(a)	下図(b)
