群馬用水における施設機能調査 The investigation of function in Gunma Canal

概要

群馬用水における施設機能調査は、コンクリートの劣化診断のように直接的に施設の状態把握を目的とする調査（空水時調査）と、水路施設の機能把握を行う流下能力調査とを継続的に実施してきている。本論は、流下能力調査について、近年実施した調査結果から得られた知見について報告するものである。検討の結果、安定通水を維持していくためには、冬期に断水して水路施設の清掃・点検・補修を行う維持管理の継続が重要であると再認識されるものとなった。

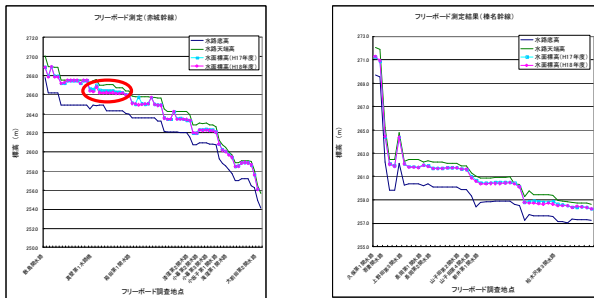
グラフ-1 フリーボード測定結果(左:赤城、右:榛名)

例として、堆積土砂撤去の前後におけるフリーボードの測定結果の比較を示す(グラフ-1)。平成 17 年度（撤去前）と平成 18 年度（撤去後）

の2ヶ年を比較すると土砂撤去を実施することでフリーボードの値が明確に増加していることが確認できた(グラフ上の○印内)。

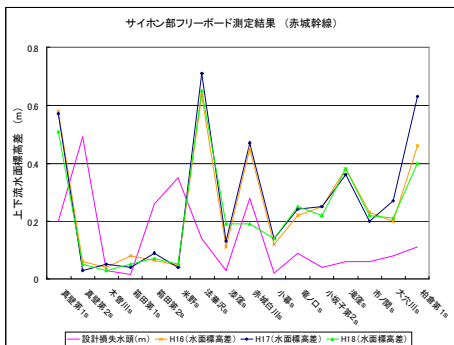
グラフ-2 サイホン部測定結果(上:赤城、下:榛名)

グラフ-2は、各測点のサイホン部上下流の測定値を標高差に直しプロットしたものである。比較のため設計損失水頭を表示している。

赤城幹線下流部においては標高差が設計損失水頭より大きくなっており、通水能力の低下が懸念される。

1. フリーボードの不足する区間の現況水路における最大流量の把握等を行う必要がある。
2. トンネル・暗渠部におけるフリーボードの測定は行っておらず、実情把握の点から測定を実施していくことが必要である。
3. 榛名幹線においては、通水機能の面では比較的健全な能力が維持されていると判断される。
4. 赤城幹線においては、フリーボード測定等の結果から、下流部における機能低下が認められ、集中した調査が必要である。

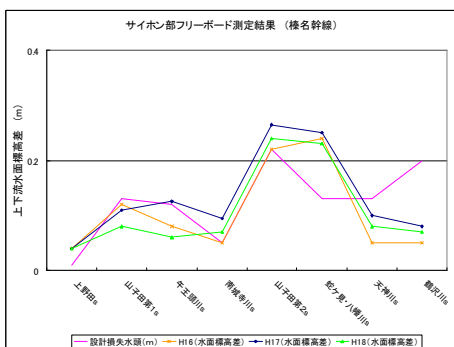
榛名幹線では設計損失水頭と標高差が概ね近い値を示しており良好である。
