石綿セメント管の経年劣化と布設地盤の傾向

Trend of Aging and Ground Classification of Buried Asbestos Cement Pipe

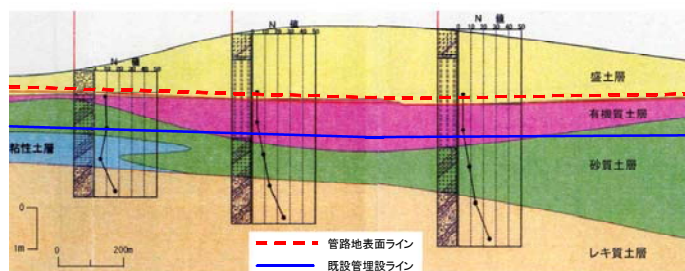
図-3 漏水発生が多発していた管路布設区間の土質断面図

経年に伴い全域で既設管水路の漏水が発生しているものの、なかでも ACP 管の漏水発生が比較的集中している区間がみられた(図-3)。図に示すように、この区間には支持力が低く(N 値=3 程度、CBR=1 程度)、自然含水比が 90%を超える有機質土(土質分類記号: OV)が堆積しており、路線沿いに有機質土の層厚が変化している。有機質土の層厚が厚い箇所では、管水路の下にも有機質土が堆積している。この区間で漏水の発生が多い理由としては、他の土層に比べ軟弱な有機質土層の沈下や変形に管水路(継手部も含む)が追従できないため、不等沈下などの地盤内変位が生じたものと推察される。管種が石綿セメント管のような剛性管の場合、とくに管水路下の土質が軟弱な箇所では不等的な変位が生じやすいため、管体自体の経年劣化に加え、継手部からの漏水も生じ、機能低下を起こしやすいものと考えられる。

既設管水路の改修などの調査の際には、対象地域で過去に行われたボーリングなどの柱状図や土質試験データをもとに類似の布設地盤を概定し、さらに、追加の地盤調査を行うことで、改修などの優先区間の選定につながるものと考えられる。
