# 赤外線サーモグラフィによるコンクリート用水路の損傷度評価

## Damage Evaluation of Concrete Canal by Infrared Thermography

○青木正雄\*・鈴木哲也\*・中村良太\*

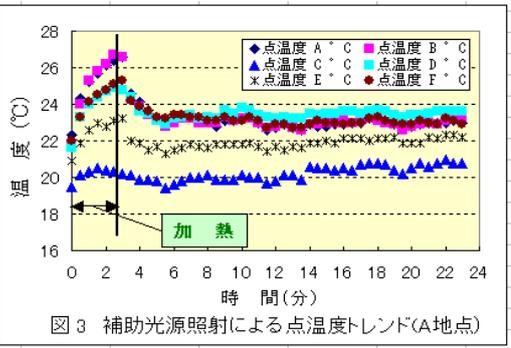
図3 補助光源照射による点温度トレンド(A地点)

図1、2はA地点におけるコンクリート壁面の可視・熱画像の状況を示し、図3はその特異的部位（（図2）A:黒変色部、B:通常部、C:穴部、D:豆板部 E:鉄筋腐食部、F:突起部）の温度トレンドを示したものである。23分間の時間スケールでは、骨材部、鉄筋部、穴部とも相対的なトレンドである。この部位では、鉄筋部は補助光源照射においても腐食しているため際立って温度は上がらず、また穴部は通気性が大きいいため温度が低い。壁面の温度上昇は補助光源が均等に当たっていないことも影響するが、光源の強弱によっても変動する。照射時は熱伝導により温度上昇し、照射中止後は、現存の周囲温度付近まで低下する。一方、図4は計測時間中のインターバル毎の標準偏差と温度範囲をプロットしたものである。補助光源照射によって熱エネルギーが伝達されるが、その間表面部と凹部の温度差によって差異は大きくなる。

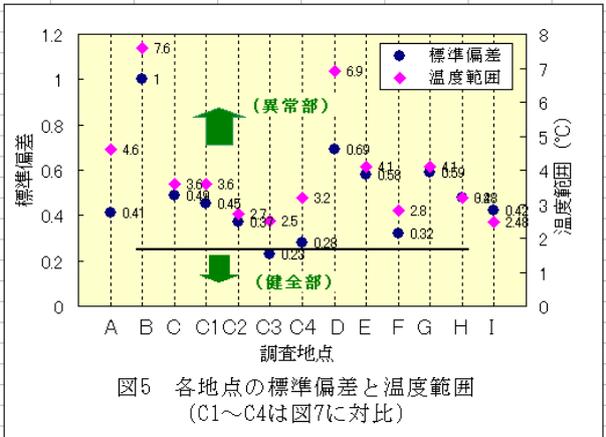
図5 各地点の標準偏差と温度範囲 (C1~C4は図7に対比)

図5では調査地点の変状を見るため、標準偏差と温度範囲を表示した。これは熱画像の視野角内におけるドット(画素)地点の各温度を対象に、y1軸にその標準偏差をy2軸に温度範囲(MAX-MIN)を示したものである。表面の変色(白・黒)、ざらつき、豆板、剥落、凹み、鉄筋(腐食)の露出、クラック、穴等の性状によって、温度分布は様々である。B地点では標準偏差が大きい。実際の損傷も極めて顕著である。次いでD地点では大きな値を示しているが、苔の壁面付着のため表面に保護層ができていているものと考えられる。標準偏差が0.4以下でも局所的に変状が認められる。C地点は縦継目・亀裂の部位を示す。同地点において補修過程の状況を示したのが図6である。また図7は補修によって図6の下塗り部分(上塗り)が施された熱画像の状況を示したものである。C1は継目部を含めた全体での状況、C2は継目部、C3およびC4は健全部である。これらのことからC3とC4の部位の平均標準偏差0.26を基準として判断すると、それ以下が健全部、それ以上が摩耗や損傷の部位と評価できる。温度範囲は、標準偏差とほぼ比例関係にあり、水路壁面の劣化は供用年数とともに進行し、損傷度が大きくなる傾向にある。
