# 壁面連続画像計測システムによる農業用水路の急速診断事例 Application of a New System for fast diagnosing of aging agricultural cannels

藤原鉄朗<sup>1</sup> 斉藤 豊<sup>2</sup> 森 充広<sup>3</sup> 増川 晋<sup>3</sup> 渡嘉敷勝<sup>3</sup>  
T.Fujiwara, Y.Saito, M.Mori, S.Masukawa, and M.Tokashiki

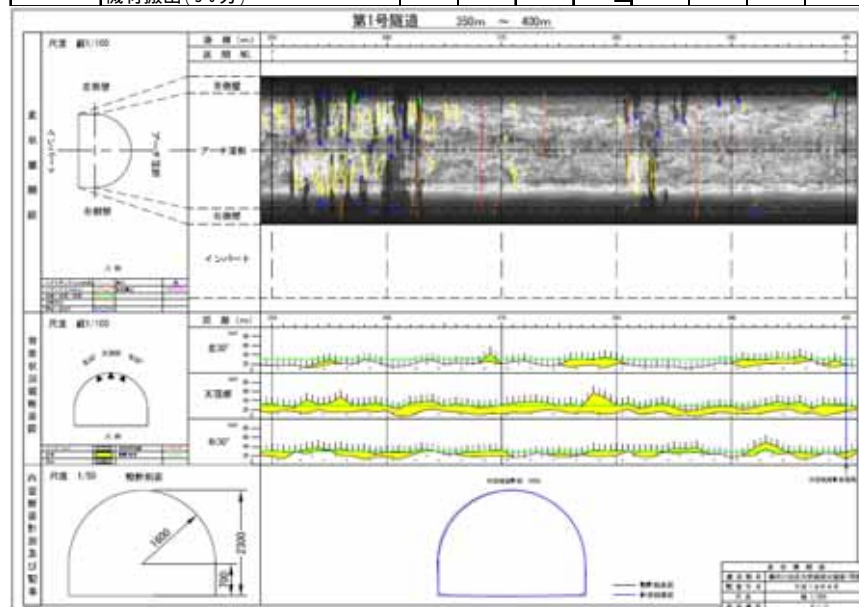
図-4 T川地区1号トンネル調査結果例

本調査における壁面連続画像および覆工背面の空洞調査結果を図-4 に示す。

当該水路トンネルについては、天端に特徴的な縦断ひび割れがあるほか、天端にほぼ連続した空洞があることが確認された。これらの調査結果から本トンネルに見られる天端方向の縦断クラックは巻厚不足と背面空洞の存在に起因するものと考えられた。

また、背面空洞は当時の施工方法から建設時より存在していたものと推測され、地山が比較的堅硬なものであったために崩落等をおこさずに現在まで保存されているものと考えられる。

こうした状態が変化なく保持されていくとすれば、緊急を要するような問題はないと考えられる。しかし、経年により地山の風化が促進されて地山が軟弱化し崩落したような場合には、空洞に岩塊が崩落して巻厚不足から突発性崩壊の発生も懸念もされる。

このため、定期的な監視を実施するとともに、変状が拡大する傾向にあった場合は、調査ボーリングや物性試験により地山の状態を把握するとともにグラウトによる空洞充填の計画が望まれる。
