# 地理情報システムを用いた開水路変状に関する調査

## Investigation about conditions of old RC open channels using GIS

割田 謙吾, 石井 将幸, 野中 資博, 長束 勇  
WARITA Kengo, ISHII Masayuki, NONAKA Tsuguhiko, NATSUKA Isamu

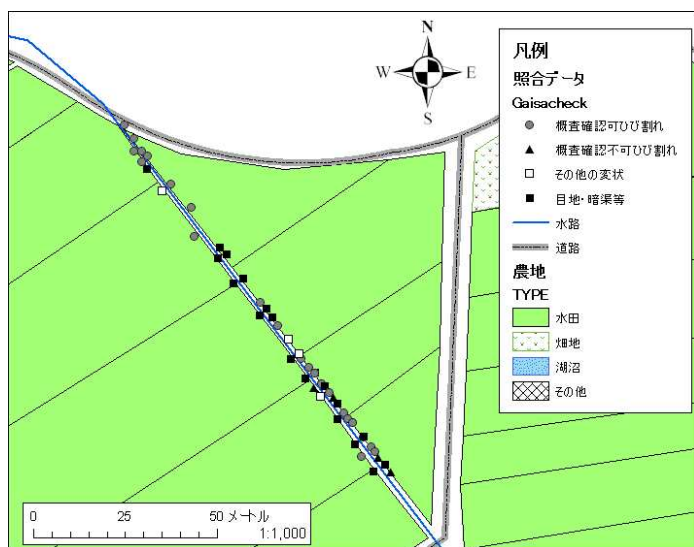
fig.1 精査・概査照合図面

本調査のうち精査を行った区間 150m で発見された変状では 26 箇所であり、このうち概査で確認の取れた変状は 22 箇所にとどまった。さらに、概査で確認されたひび割れのうち幅が最小のものは 0.15mm であり、滲出物があったことからひび割れの発見が可能であった。なお、概査で確認の取れなかった変状は、ひび割れ幅・長さともに小さく局所的に発生しており、水路側壁上部ひび割れ到達や滲出物等の目印となるものがなかったことから、発見は困難であった。

Collation of results by detailed and general investigation
