現場打 RC 開水路に生じるひび割れの形態分析

Morphology analysis of crack in cast-in-place RC open channels

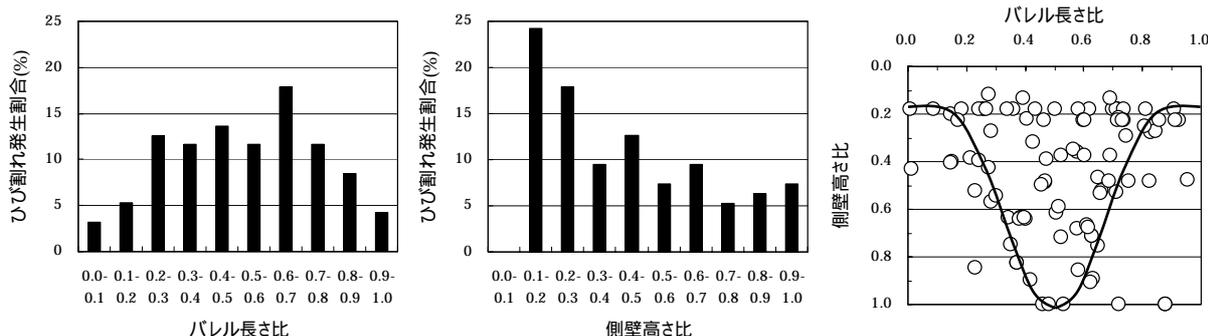
図 - 1 環境作用によるひび割れの位置および長さ

バレル長さ比を用いたひび割れ位置と発生割合との関係からは、バレル長さ比0.4~0.7でひび割れの発生割合が高いことがわかる。これは、環境作用

によるひび割れの発生原因からも明らかなように、バレルの中央付近で発生する引張応力が卓越するためである。バレル中央付近にひび割れが生じた場合、側壁が物理的に2分割されることから、次のひび割れはバレル長さ比の0.25、0.75付近に発生すると考えられる。今回の分析結果からは、バレル長さ比の0.25、0.50、0.75付近に3つの凸が若干見られるような感じはするが、明確に表すまでは至っていない。

側壁高さ比を用いたひび割れ長さとの発生割合との関係からは、側壁高さ比0.1~0.3のひび割れが特に多いことがわかる。最多頻度流量水位は各開水路で異なるものの、側壁高さ比で0.27~0.38であったことから、環境作用によるひび割れの全体的な傾向としては、ひび割れは短く、下端も気中部で止まっているものが多いと言える。ただし、表-3の結果より、環境作用によるひび割れの半数近くある水中部まで達するひび割れについては、その長さが一様でなく、様々な長さであると言える。

バレル長さ比と側壁高さ比を用いたひび割れ位置と長さとの関係からは、気中部で止まる側壁高さ比0.3付近までのひび割れはバレル全体に発生していることがわかる。また、バレル長さ比0.5付近のひび割れは、その長さが長く、側壁下端付近まで達することがわかる。このことから、漏水が懸念される水中部まで達するひび割れは、特にバレルの中央付近で発生しやすいと言える。
