2.2 被災事例2（西山地区、二田地区）

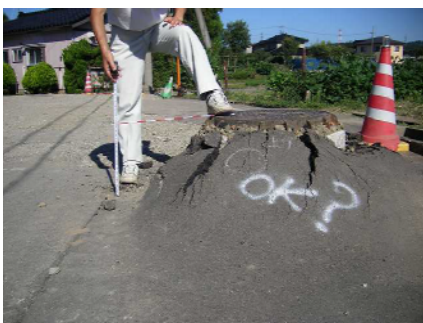
Fig.2 マンホールの浮上
Uplift of a manhole

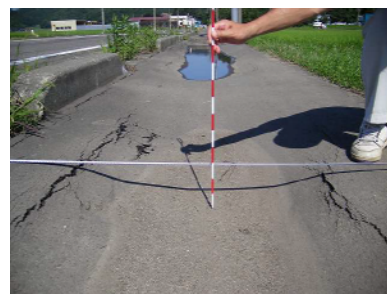
Fig.3 埋戻し部分に沿って生じた歩道での路面沈下
Settlement of sidewalk

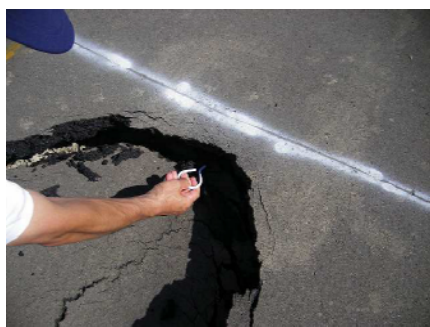
下が原因であるが、アスファルト下部の地盤の沈下は、表面からの観察ではわからないことがあるので注意が必要である。また、固化処理土で埋戻した区間は、砂で埋戻した区間より被害は少なかったが、一部の固化処理土使用区間では被災している箇所もあるため、今後詳細に観察していく予定である。

Fig.4 アスファルトの下部に発生した空洞
Hollow under asphalt

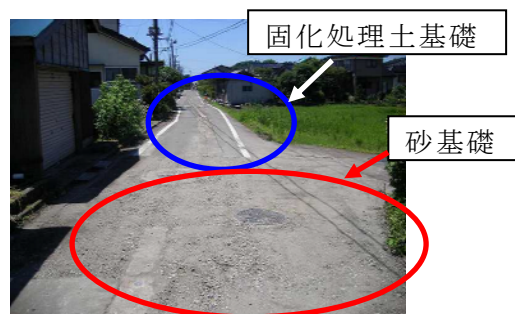
この地区では管路延長 25,417m のうち 30%以上の管路で被害が生じた。北鯖石地区と同様、管路埋戻し部の路面沈下やマンホールの浮上が確認された。路面沈下は管路の埋戻し部分に沿って発生しており、基礎材料の沈下により生じたと考えられる。被害状況は基礎材料により異なり、Fig.5 のように、砂で埋戻した区間（手前）は路面沈下が生じていたが（緊急措置で沈下部には碎石が敷設されている）、固化処理土で埋戻した区間（奥）では地表面での変状はほとんど見られなかった。また、同一地点において、塩ビ管には被害が生じ、ポリエチレン管には被害が見られないなど、管種による被害の差も見られた。

Fig.5 固化処理土で埋戻した区間と砂で埋戻した区間
An area backfilled by sand (front) and one backfilled by improved soil (back).
