# 遮水シートを活用した目地補修工法の耐久性

## Durability of Repairing Method using Flexible Sheet for the Joint

○加藤智丈\*1 三木昌憲\*2 早川行久\*3 森 丈久\*4 渡嘉敷 勝\*4 森 充広\*4 中矢哲郎\*4

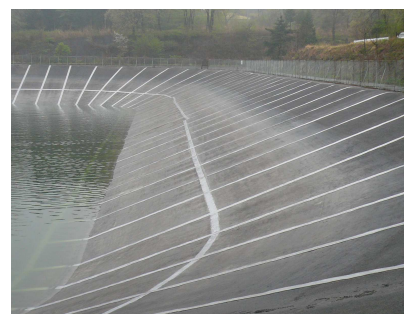
Fig.2 目地部補修後の貯水池  
Reservoir repaired of the joint

現況調査を実施した結果、既設目地材と堤体とのはく離や目地部周辺堤体のひび割れなど、変状がみられた。これらより、目地部の止水性を確保するため、目地部の補修が必要と判断され、本工法を適用した。貯水池には縦方向と横方向に目地が設置されており、目地間隔は縦方向で約5m、横方向で約10mである。また、目地総延長は約5,000mであり、平成20年3月に約2,000mを施工した。

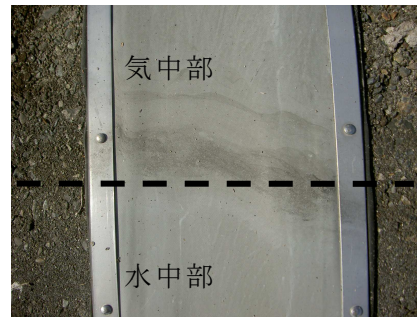
最後に、遮水シートの紫外線劣化について、一般に、水中部では紫外線による劣化は生じにくい、気中部では劣化が生じる可能性がある。そこで、気中部について遮水シートの外観調査を行い、水中部との比較を行った。調査結果を **Fig.3** に示す。気中部は黒く変色しており、水中部と異なったため、マイクロスコープ VHX-900 (KEYENCE 社製) を用いた表面観察を実施し、未使用の遮水シートと比較した。表面観察の結果を **Fig.4** に示す。気中部 (a)、水中部 (b) とともに未使用の遮水シート (c) とほぼ同様の状態であった。一般に、紫外線により劣化した補修材では、チョーキングひび割れなどの変状がみられるが、気中部、水中部ともに変状はみられなかった。本工法に用いた遮水シートは、塩化ビニル樹脂系のシートであるが、紫外線による劣化の原因となる可塑剤を含んでいない。実施した表面観察結果から、遮水シートの耐候性が確認された。一方、気中部の遮水シートが黒く変色した原因は、埃などの汚れが付着したためであると判断した。

**Fig.3** 外観調査の結果  
Result of the external investigation

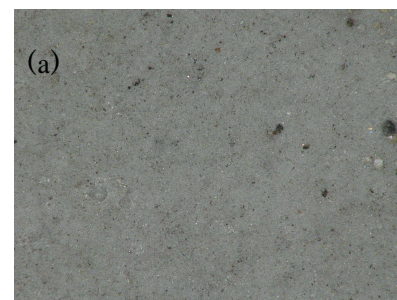
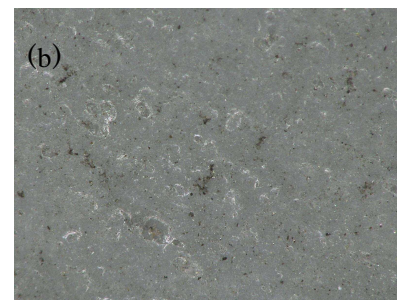
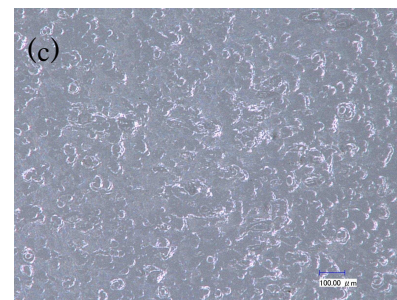
**Fig.4** 表面観察結果 (倍率:200)  
(a : 気中部, b : 水中部,  
c : 未使用の遮水シート)  
Results of the surface observation  
(magnification:200)  
(a: part in air, b: part in water,  
c: new sheet)
