平成 20 年（2008 年）岩手・宮城内陸地震における荒砥沢ダム地震時挙動 Seismic behavior of Aratozawa Dam in the Iwate-Miyagi Nairiku Earthquake in 2008

Susumu MASUAKAWA, Isamu ASANO, Hidekazu TAGASHIRA and Yoichi HAYASHIDA

フィルダム，土構造物の地震時挙動，地震観測記録

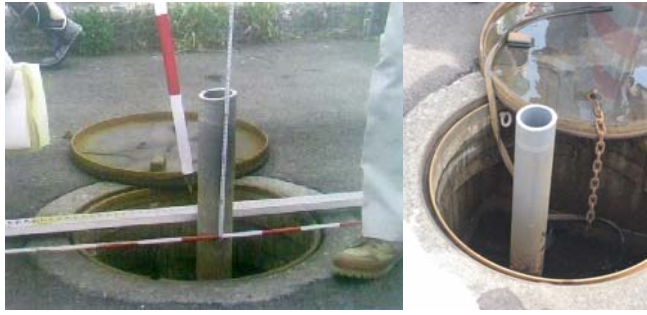
a) No.12+10.0 断面 (堤頂中央) b) No.16 断面 (右岸地山側)

2. 被災概要 **1)浸透水量・濁度:**浸透水量は、地震前後において総浸透水量（右岸・河床・左岸部の3系統の合計）が200L/minから250L/minに増加し、その後は地震前の観測値と同様に降雨の影響を受けた変動を示した。濁度は、地震直後に増加したが、すぐに減少傾向となり数日経過後に地震前の観測値に戻っている。**2)堤体:**最大横断面の堤頂部付近において約20cmの沈下を示していた。2測線（No.12+10.0とNo.16）の層別沈下計測用の塩ビ管がマンホールからそれぞれ34cmと12.5cm突き出していた（写真-1）。右岸地山との境界近くの堤頂保護アスファルトに上下流方向の亀裂が2箇所発生していた（写真-2）。写真-2の上流側法肩に見られるような地山堤頂の高欄石柱の転倒、高欄手摺りチェーンの脱落、高欄石柱がダム軸に向かって傾倒している箇所があった。この傾倒は、約1割の石柱に見られ、中央部では少ない傾向であった。**3)地山:**右岸地山管理道路に既知の地層の不整合面（葛峰層－小野松沢層）の場所と一致する箇所で亀裂・段差が発生した。また、堤体に近い地山斜面の法枠工フレーム、吹き付け工、重力式擁壁に変状が発生した。右岸の取水塔の管理橋が相対的に取水塔側への移動により橋桁支承が破損、取水塔では取水ゲートの巻き上げに支障が生じた。**4)土砂流入量:**左岸の上流地山の大規模地すべりによる貯水池への流入土砂量は約150万m³と推定され、この量は100年間の設計堆砂量62万m³の約2.4倍、非洪水期の有効貯水量1351万m³の約11%に相当する膨大な量である。

写真-1 層別沈下計の計測用塩ビ管の突出
Protruding casing pipe of cross arm settlement gage from crest of dam

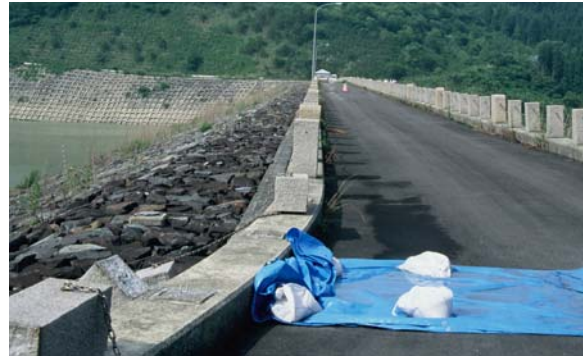
写真-2 高欄石柱の転倒、傾倒、堤頂保護アスファルトの上下流亀裂発生箇所 (ブルーシート部)
Earthquake disaster on crest of dam

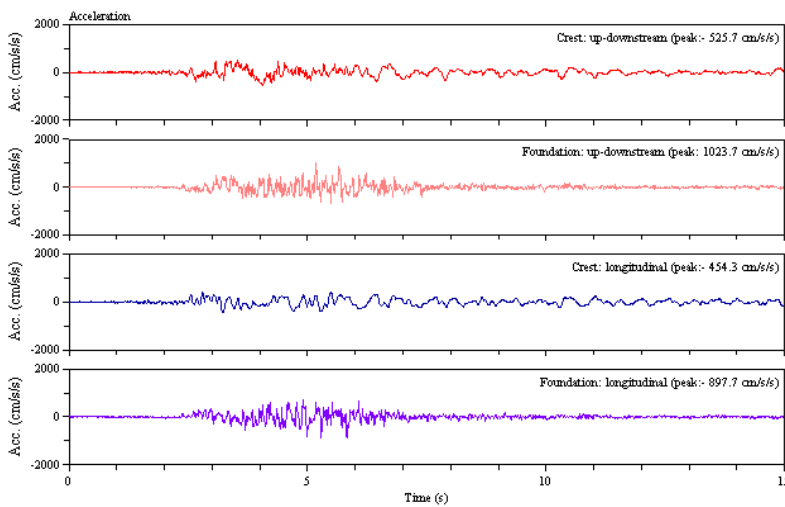
3. 地震記録の特徴 地震観測記録を表-1に示す。基礎部（監査廊底部）及び堤頂のそれぞれの観測点の上下流方向とダム軸方向の加速度波形の主要動を図-1に示す。基礎部は堤頂に比較して高い振動数の波形である。堤頂は振動数の低い波に高い振動数の波がのっているような波形である。これら2観測点の2方向のパワ・スペクトルを図-2に示す。基礎部ではおよそ5Hz、7Hz、堤頂ではおよそ0.9～1.5Hzにピークが現れている。1996年8月11日に発生した3回の地震（基礎部で20～30cm/s²の最大加速度）では堤頂の上下流・ダム軸方向が約2.5Hzと約2.7Hz³⁾、2003年5月26日の宮城県沖の地震（基礎部で100cm/s²前後の最大加速度）では堤頂において2.3Hz程度⁴⁾に応答のピークが現れていた。これらから、大きな入力加速度によって堤体の応答加速度波形の振動数に現れるピークは低い振動数に移り、土質材料の非線形性による固有振動数の変化を現していると考えられる。

図-1 記録加速度波形—上から堤頂部 (上下流), 基礎部 (上下流), 堤頂部 (ダム軸), 基礎部 (ダム軸) の順
Recorded acceleration waves at crest and foundation

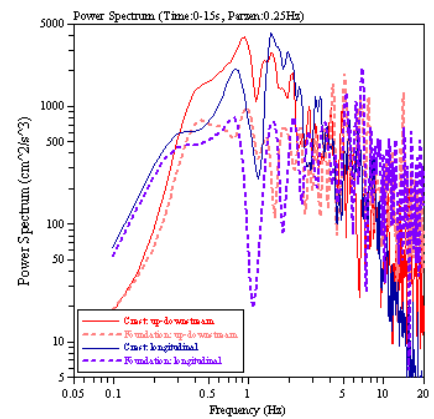
図-2 パワ・スペクトル
(図-1の加速度波形に対応)
