神流川頭首工ハーフコーン型魚道におけるモニタリング調査について Monitoring of Half Cone Type Fishway in Kannagawa Head Works

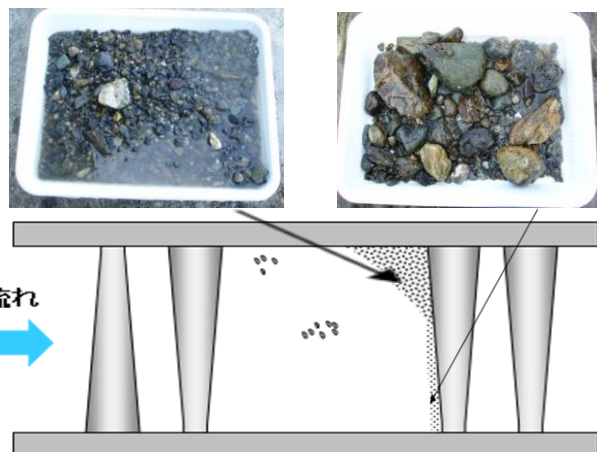
(写真-2) 土砂堆積状況

平時は、局所的に堆積厚10cm程度の土砂が認められたが(写真-2)、出水後の調査ではプール部・コーン部とも堆積量が減少していた。出水によって土砂が洗い流されていることが確認され、平時・出水前後とも魚道内に顕著な土砂の堆積は認められなかった。

魚道の供用開始から2年近く経過したが、土砂・流木・ゴミ等による通水障害及び堆積土砂の撤去を必要とする状況にはなっていない。このため、ハーフコーン型魚道は、維持管理面において有効な構造であると考えられた。
