# コンクリート開水路の凍害劣化と積雪状況

## Relationship between Frost Damage and Snow Coverage of Concrete Canals

○金田敏和\* 小野寺康浩\* 佐藤 智\* 中村和正\* 緒方英彦\*\*

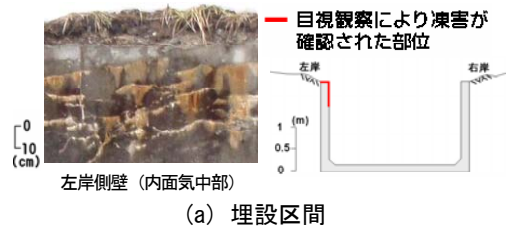
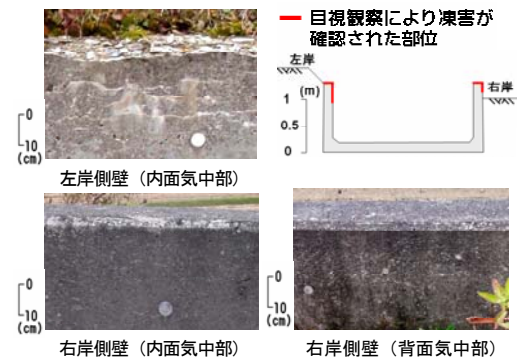
両調査区間における水路側壁の凍害発生状況を写真1に示す。埋設区間の側壁には、左岸(南西面)の天端付近にスケーリングが、また灌漑期水位より上部（以下、気中部と称する）および目地付近にひび割れが多数発生しており(写真1(a))、右岸(北東面)には目視では凍害劣化はない。一方、一部露出区間の側壁には、左岸（西面）には天端付近にスケーリングが、また、気中部および目地付近にひび割れが多数発生していた。側壁の上部が露出している右岸では、天端付近にスケーリングが、また側壁背

写真1 調査区間の水路側壁の状況  
Frost damage on the sidewalls of the investigation canals

面(西面)に微細なひび割れが発生していた(写真1(b))。

凍害劣化の程度を目視観察の結果で比較すれば、①埋設区間左岸(南西面) > ②一部露出区間左岸(西面) > ③一部露出区間右岸背面(西面) > ④一部露出区間右岸内面(東面) > ⑤埋設区間右岸(北東面)となる。①、②では融雪の進行時に多量の水分供給と日射による日々の凍結融解が併行して生じている。これに対して、③では露出した時点以降に積雪と融雪が繰り返され凍結融解が生じるものの、水分供給が減少するため、①、②に比べて凍害劣化の程度が低いと考えられる。⑤については、融雪とともに水分が供給されているはずであるが、温度変化が小さいため凍害の程度が極めて低かったと推察される。

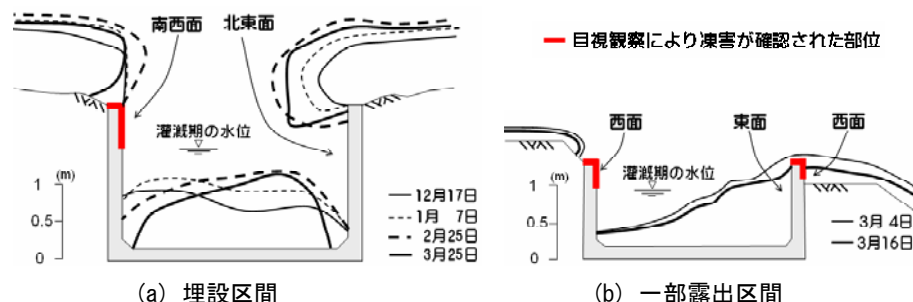
埋設区間と一部露出区間の積雪形状を図1に示す。

埋設区間の凍害が認められた左岸側壁は、雪底の発達

が小さく、冬期間を通して気中部の壁面が露出し、融雪が進む3月には天端が露出している。一方、右岸側壁は12月以降雪底が徐々に発達し2月に最大となり、天端付近は冬期間を通して雪で覆われている。

一部露出区間は、兩岸の側壁に凍害劣化が認められるが、左岸は天端および側壁の大部分が露出している。右岸の天端から左岸ハンチに達する雪の吹き溜まりが形成され、右岸の内面は雪に埋もれている。また、右岸の天端付近は降雪時に冠雪し雪で覆われる時期と、気温上昇時に雪が解け露出する時期が生じていた。

図1 凍害発生区間の積雪形状  
Time variation of snow coverage in the investigation canals

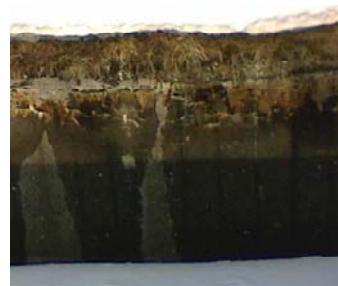
両調査区間の3月の水路側壁の状況を写真2に示す。埋設区間の左岸内面では積雪期でも日中にはひび割れ箇所から水が浸み出ている状況がみられた。また、一部露出区間において右岸側壁の天端付近の積雪(天端面上の積雪深約10cm)を取り除き観察したところ、積雪中を浸透した融雪水が天端面および側壁内・背面を濡らし、凍害発生部は湿潤状態におかれていた。

(a) 埋設区間  
(左岸側・南西面、3月24日)

(b) 一部露出区間  
(右岸側・側壁天端、3月4日)

### 写真2 積雪期の水路側壁の状況
