# 農業用水路におけるシーリング目地材の劣化

## Degradation of sealant in irrigation canal joints

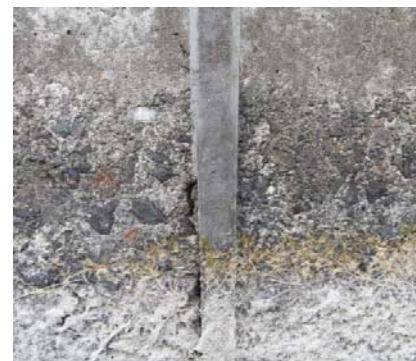
また、B地区のシーリング目地材の摩耗状況を Photo 1 に示す。当該目地材は管理者への聞き取りから、水路竣工時のものであり、コンクリート躯体と目地材では同じ経過年数であることが確認された。しかし、コンクリート躯体は摩耗により骨材が露出している状況にあるのに対して、シーリング材はほとんど摩耗していない状況にあり、耐摩耗性が異なることが示唆された。

Photo 1 目地材の摩耗状況  
State of erosion of joint sealant
