コンクリート開水路に施工された有機系表面被覆工法の劣化特性

Deterioration characteristics of organic surface coating method of concrete canals

○奥野倫太郎*, 森充広**, 森丈久**, 渡嘉敷勝**, 中矢哲郎**

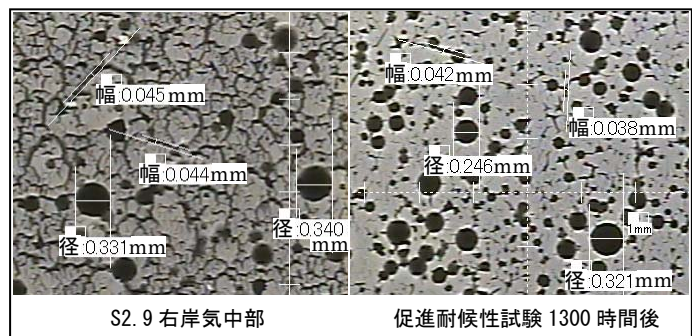
Fig.2 現地調査結果と促進耐候性試験結果の比較

一定の時間間隔で促進耐候性試験後の試験体の表面をマイクロSCOPEで拡大観察している。その結果、A工法では、800時間程度の試験時間で微細なひび割れが発生することが確認されている。促進耐候性試験後の表面の拡大画像と今回現地調査で撮影した表面の拡大画像の「最大ひび割れ幅」と「黒色の孔の最大直径」を比較すると、

微細なひび割れが数多く発生したS2.9の日当たりの良い面（右岸）の気中部では、最大ひび割れ幅が0.045mm、黒色の孔の最大直径が0.340mmであり、促進耐候性試験の1300時間経過後のデータ（最大ひび割れ幅0.042mm、黒色の孔の最大直径0.321mm）と最も近似していた（Fig.2）。
